Vehicle info

Make	HYUNDAI	Gearbox	Automatic
Model	Ioniq 5 Elektro 77,4kWh Long Range Aut.	Fuel type	Electric
Mileage	96,535	kW	168
VIN	KMHKN81EFPU132382	cc	0
First registration date	11/11/2022	Customer	BMW Austria Leasing GmbH Minderwertgutachten

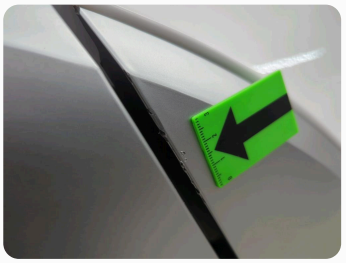
9 | Bumper F

Damage type	Scratch(es)
Repair mode	Paint
Cause	Use/wear

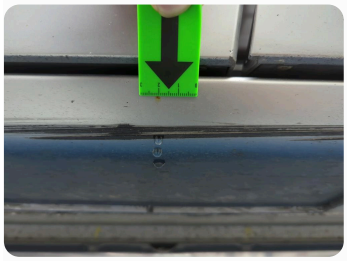
12 | Door trim RR

Damage type	Scratch(es)
Repair mode	Spot repair
Cause	Use/wear

Comments: Smart Rep

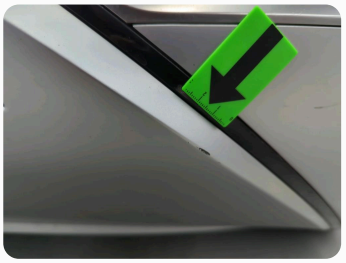
15 | Sill trim R

Damage type	Scratch(es)
Repair mode	Paint
Cause	Use/wear

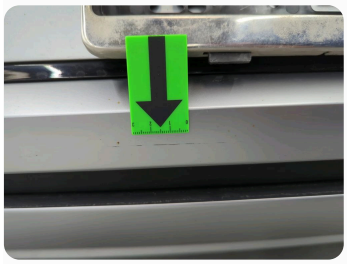
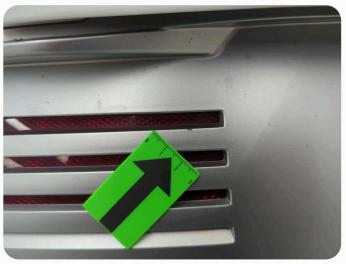
16 | Tailgate / Boot

Damage type	Dent(s)
Repair mode	Paintless dent repair
Cause	Use/wear

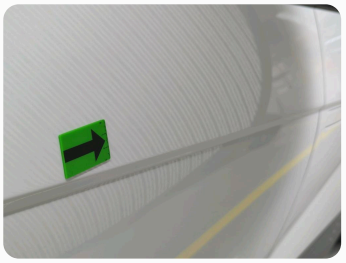
13 | Door RR

Damage type	Scratch(es)
Repair mode	No repair
Cause	Use/wear
