Zustandsbericht

Protokollnummer:	48067507
Auftrags-Nr / Referenz:	23448899
Besichtigungsdatum:	09.10.2026

Hersteller / Modell	Volvo XC60 T8 AWD Plug-in Hybrid Plus Black Edition		
Kennzeichen	STA-BO 86E	**Vehicle Identification number**	LYVUZH5V6SB052281
Erstzulassung	10.10.2024	**Laufleistung (abgelesen)**	22.047 km
HSN/TSN	9101 / BUP 00012	**Kraftstoffart**	Hybr.B/E ext.aufl
Fahrzeugart	Geländewagen	**Antriebsart**	Allradantrieb
Schadstoffklasse	EURO6	**Getriebe / Anzahl Gänge**	Automatik
Farbe	Onyx Black Metallic	**Besichtigungszustand**	bedingt: Licht/Nässe/Schmutz
Leistung	228 kW	**Nächste HU**	10/2027
Hubraum	1.969 ccm	**Zylinder**	4
Wartungsheft / Nachweis	vorhanden / vollständig	**Restlauf bis Service**	12 Monat(e)
Letzte Wartung	10/2026 bei 21.976 km	**Polsterart**	Teilleder
Vorschaden	Keine Feststellbar	**Polsterfarbe**	Schwarz-Grau
Nachlackierung	Keine Feststellbar	**zul. Gesamtgewicht**	2.660 kg
Dokumente	ZB I vorhanden	**Anzahl Halter**	unbekannt
Schlüssel soll/ist	2/2	**Anzahl Sitze / Türen**	5 / 5

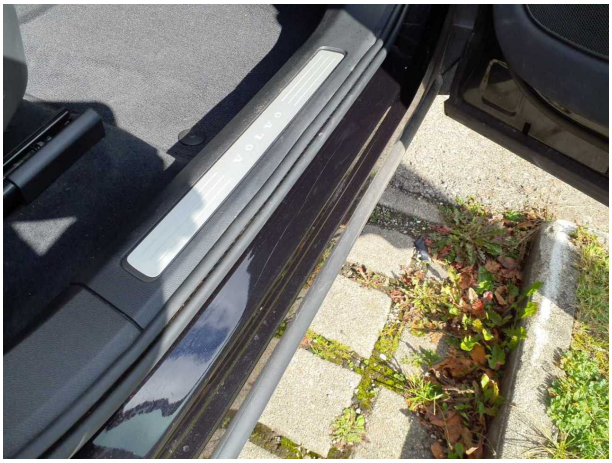
Beschädigung #3: Schweller rechts: Einstieg - Kratzer - Smart Repair

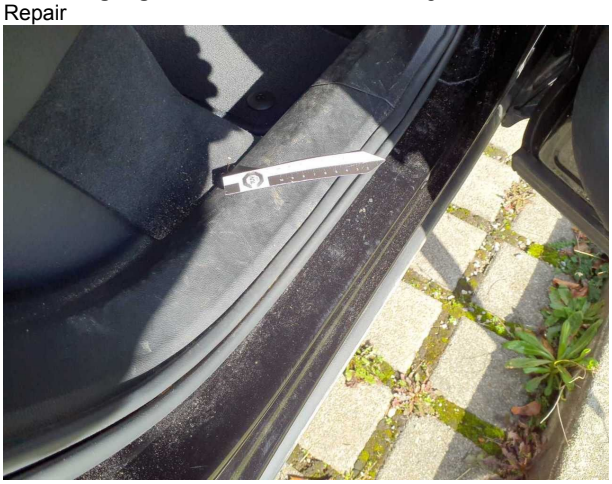
Beschädigung #4: Schweller rechts: Einstieg - Kratzer - Smart Repair

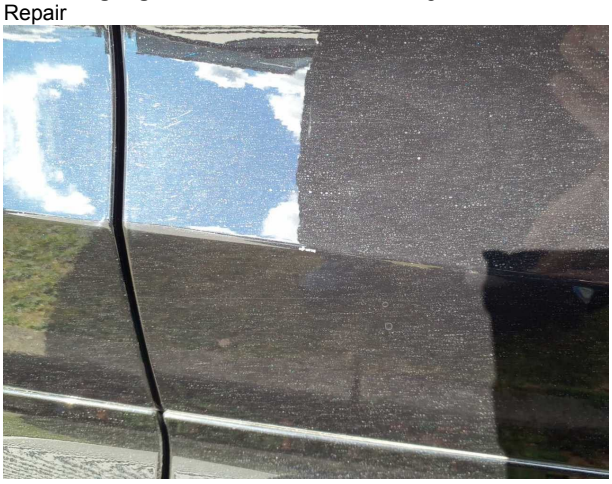
Beschädigung #5: Tür vorn rechts: Tür - Kratzer - Smart Repair

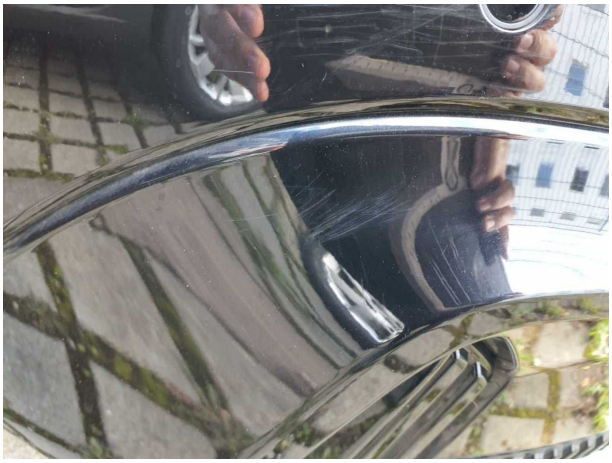
Beschädigung #7: Stossfänger hinten: Stossfänger hinten (+ Spoiler lackieren) - Kratzer - lackieren
