Skoda CITIGO e-iV EV EV Ambition, SoH 88.95%, dec-20

Carrosserie inspectie

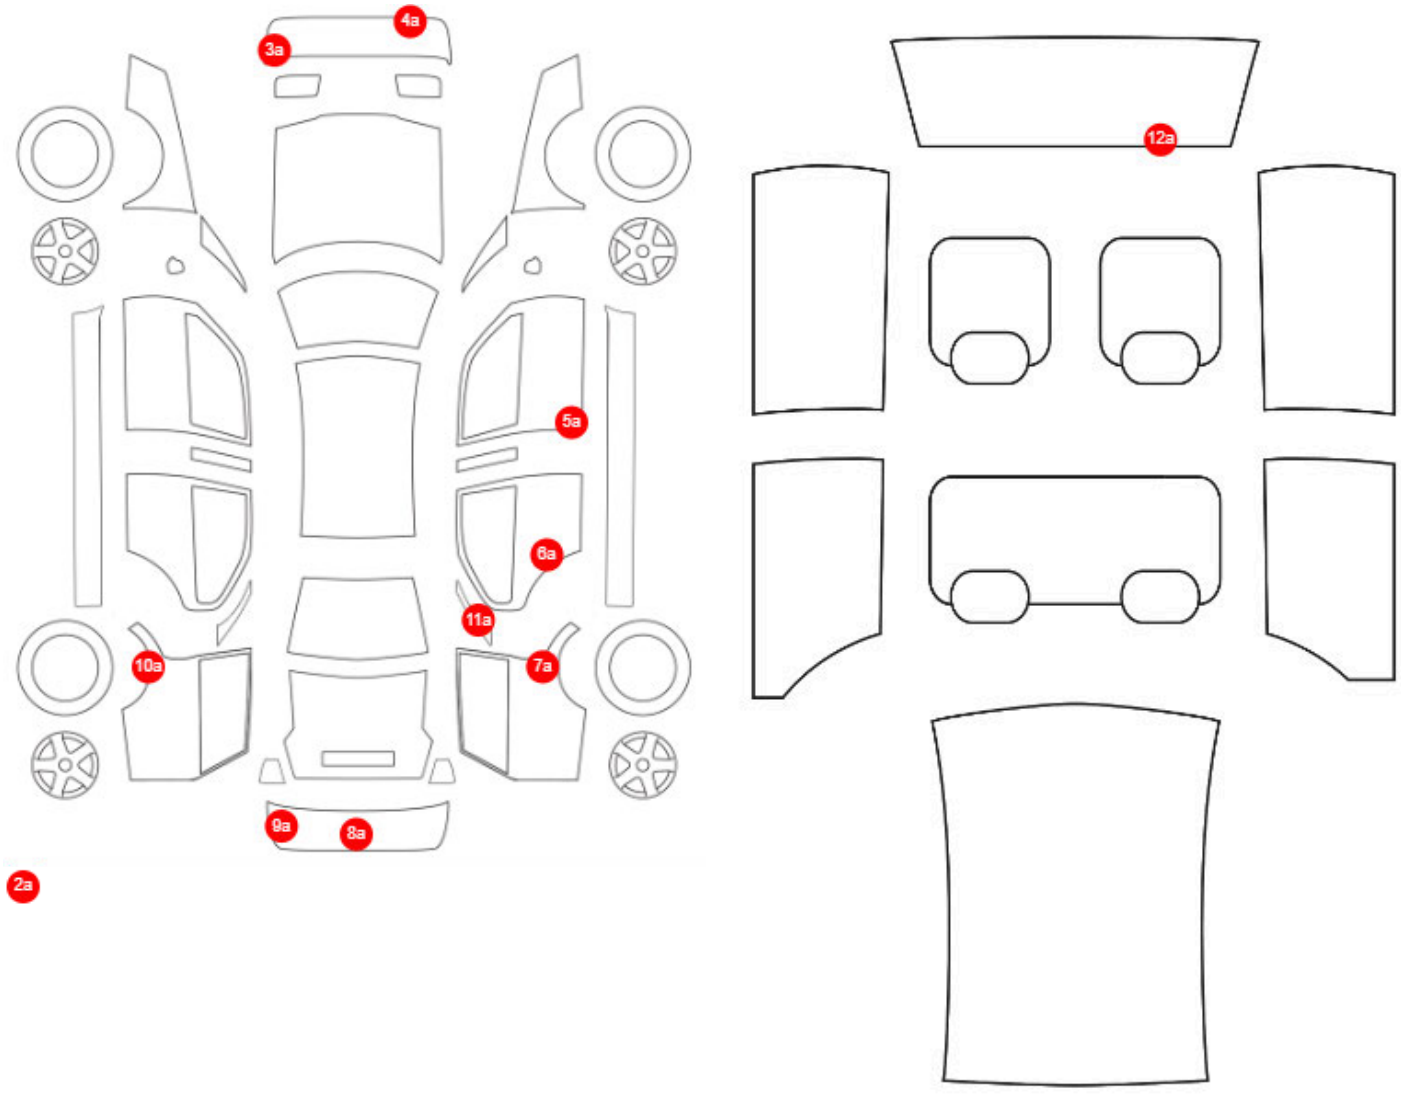
Blueprint

Incident	Deel	Constatering
Niet acceptabele schade		
2 	Interieur	vuil (interieur), Hondenhaar.

3		Voorbumper	kras(sen) bumper
4		Voorbumper	kras(sen) bumper
5		Rechter voorportier	kras(sen)
6		Rechter achterportier	kras(sen)
7		Rechter achterscherm	kras(sen)
8		Achterbumper	kras(sen) bumper
9		Achterbumper	kras(sen) bumper, + barst in kunststof.
10		Linker achterscherm	krasje(s)
11		Rechter C stijl	kras(sen)
12		Dashboard	kras(sen) interieur
