Wertgutachten

Protokollnummer:	48074802
Auftrags-Nr / Referenz:	
Besichtigungsdatum:	23.09.2026
Sachverständiger:	Carsten Seiferth
Besichtigung durch	Ziad Altaiara

Hersteller / Modell	Mercedes-Benz Sprinter III Kasten RWD/AWD 311/315/317/319 CDI RWD L2 PRO		
Kennzeichen	WI-MD6712	**Vehicle Identification number**	W1V3KBFZ8SP745123
Erstzulassung	16.10.2024	**Laufleistung (abgelesen)**	77.727 km
HSN/TSN	2222 / BOW 58498	**Kraftstoffart**	Diesel
Fahrzeugart	Transporter	**Antriebsart**	Heckantrieb
Schadstoffklasse		**Getriebe / Anzahl Gänge**	Automatik (Getriebe Automati…
Farbe	ARKTIKWEISS	**Besichtigungszustand**	ausreichend
Leistung	125 kW	**Nächste HU**	
Hubraum	1.950 ccm	**Zylinder**	—
Wartungsheft / Nachweis	nicht vorhanden	**Restlauf bis Service**	544 Tag(e)
Letzte Wartung		**Polsterart**	Stoff
Vorschaden	Keine Feststellbar	**Polsterfarbe**	Schwarz
Nachlackierung	Keine Feststellbar	**zul. Gesamtgewicht**	kg
Dokumente	ZB I / II nicht vorhanden	**Anzahl Halter**	1
Schlüssel soll/ist	2/1	**Anzahl Sitze / Türen**	3 / 4

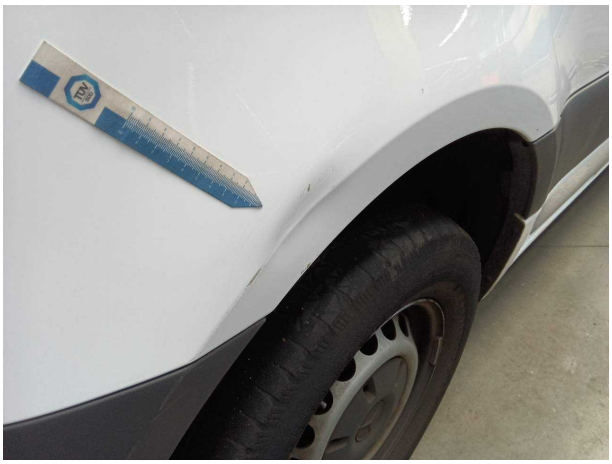
Beschädigung #6: Kotflügel rechts: Kotflügel rechts - Delle / Lackschaden - erneuern

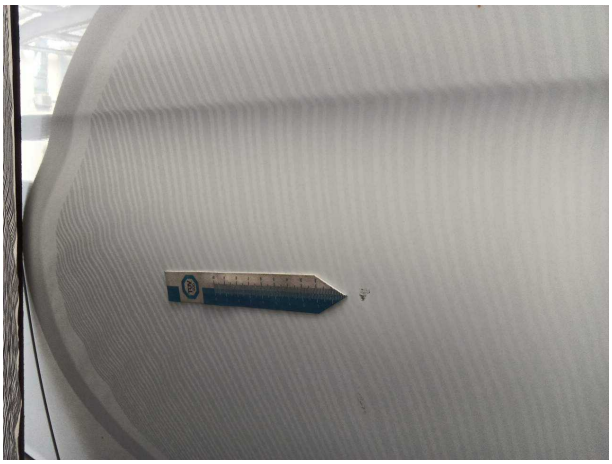
Beschädigung #11: Stossfänger vorn: Stossfänger mit Parktronic - Kratzer - erneuern
