Make	BMW	Gearbox	Automatic
Model	X3 xDrive 20d 48V Aut. (G01)	Fuel type	Diesel
Mileage	77,496	kW	140
VIN	WBA15BZ0X0N279171	cc	1,995
First registration date	8/28/2024	Customer	BMW Austria Leasing GmbH Minderwertgutachten

HINWEISE ZUM GUTACHTEN

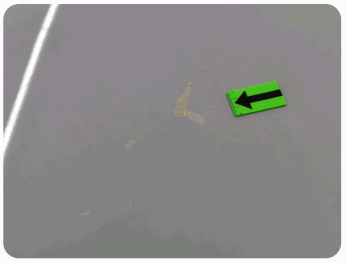
2 | Door RR

Damage type	Dent(s)
Repair mode	Paintless dent repair
Cause	Use/wear

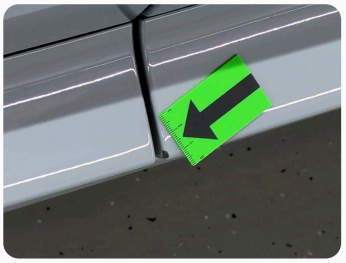
1 | Door trim FL

Damage type	Stone chip(s)
Repair mode	No repair
Cause	Use/wear
