DEKRA-Nr: 0465 / 027588 / 2026 / B079808000347 vom 09.11.2026

# Vermarktungsbericht

| Typ / Verkaufsbez. | Santa Fe (TM)(10.2020->) / Santa Fe 2.2 CRDi Prime 4WD SEVEN(E6d) | Aufbauart | Geländewagen |

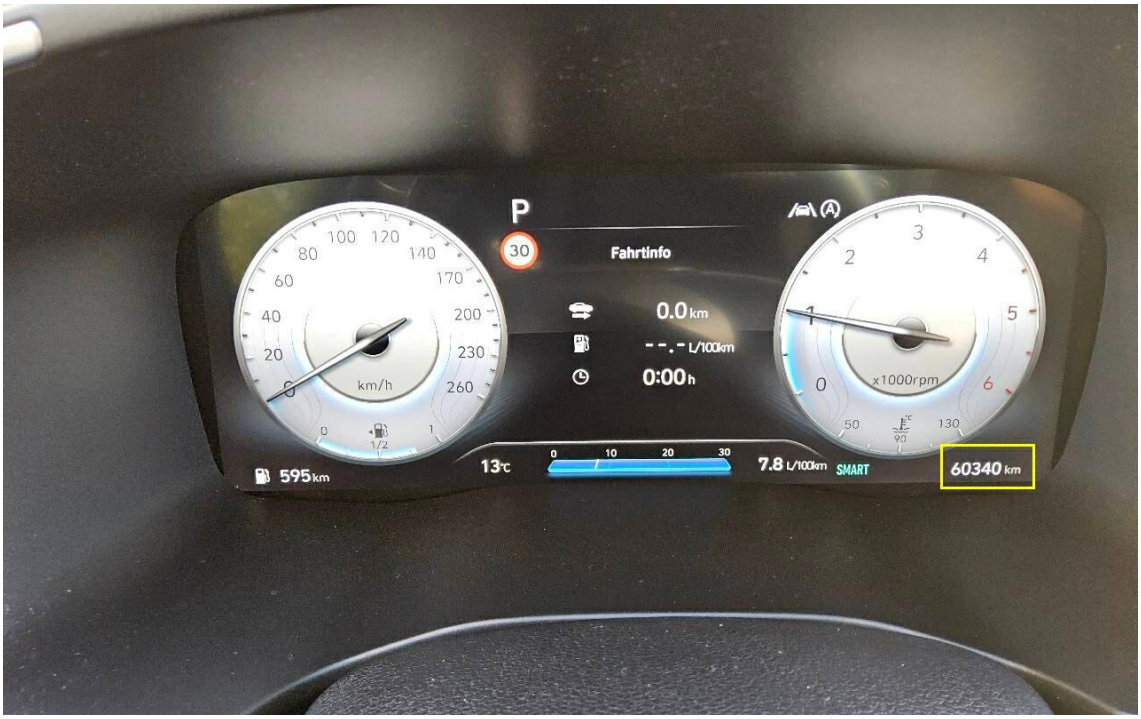
Bild 1 : Diagonal von vorne

Bild 2 : Diagonal von hinten

Bild 3 : Tacho mit KM Stand

Bild 4 : Innenraum durch Beifahrertür

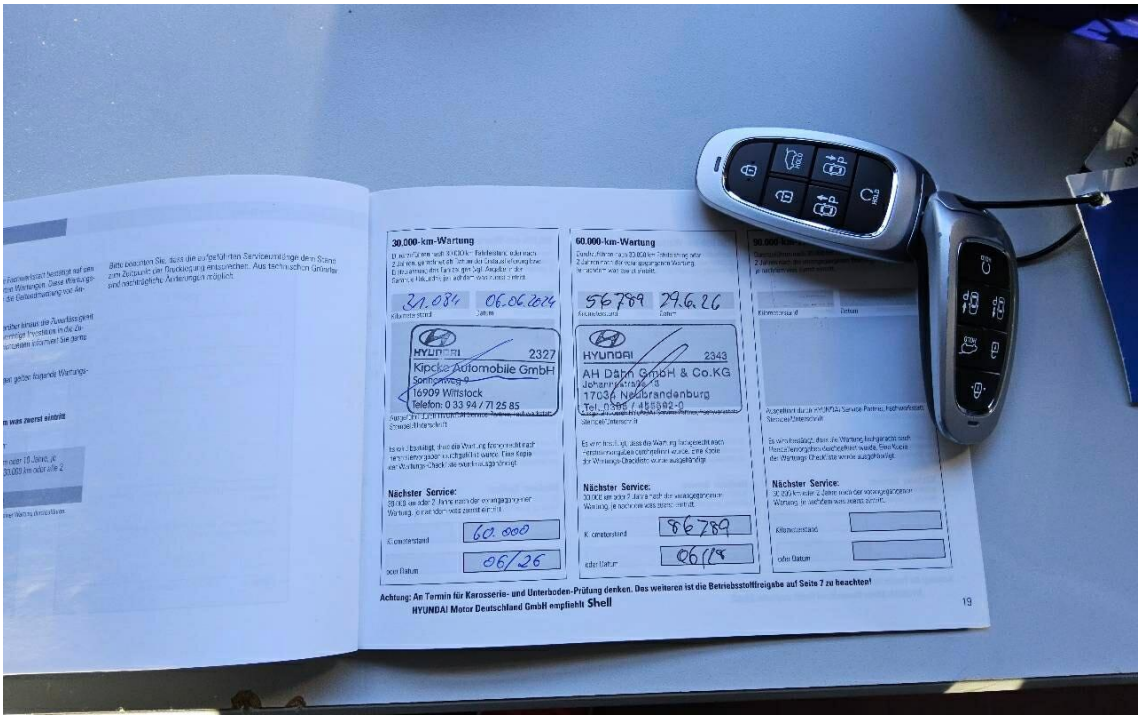
Bild 6 : Unterboden-Antriebsaggregat

Bild 7 : Wartungsnachweise

Bild 8 : Verkleidung D-Säule links, zerkratzt, Gebrauchsspur

Bild 9 : Dämmmatte Motorhaube, gerissen, keine Maßnahme

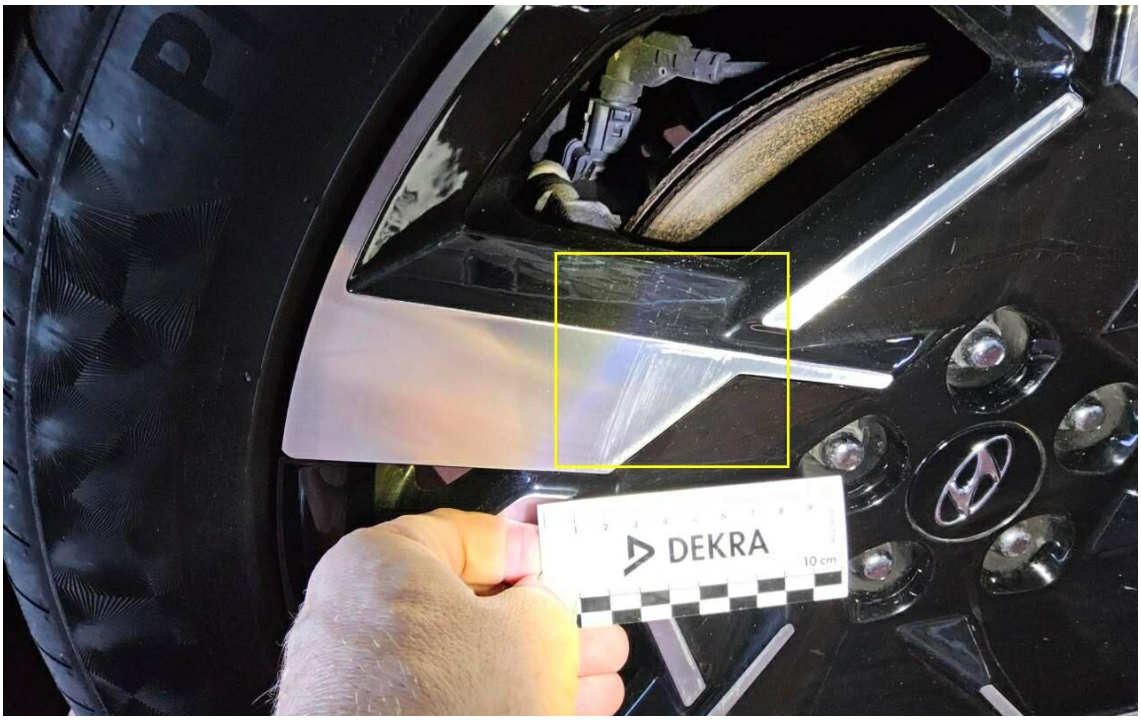
Bild 10 : Felge vorne rechts, zerkratzt,

Bild 11 : Tür vorne rechts, eingedellt, Gebrauchsspur

Bild 12 : Felge hinten rechts, zerkratzt, smart repair

1. Bremsscheiben und Beläge hinten verschlissen, erneuern (Bild 19, 20)
2. Blende Stoßfänger vorn mitte, gebrochen, erneuern (Bild 14, 15)
3. Felge vorne rechts, zerkratzt,, smart repair (Bild 10)
4. Felge hinten rechts, zerkratzt,, smart repair
5. Stoßfänger vorne Lackierung, zerkratzt, smart repair
6. Motorhaube Lackierung, Steinschlag, smart repair (Bild 17, 18)

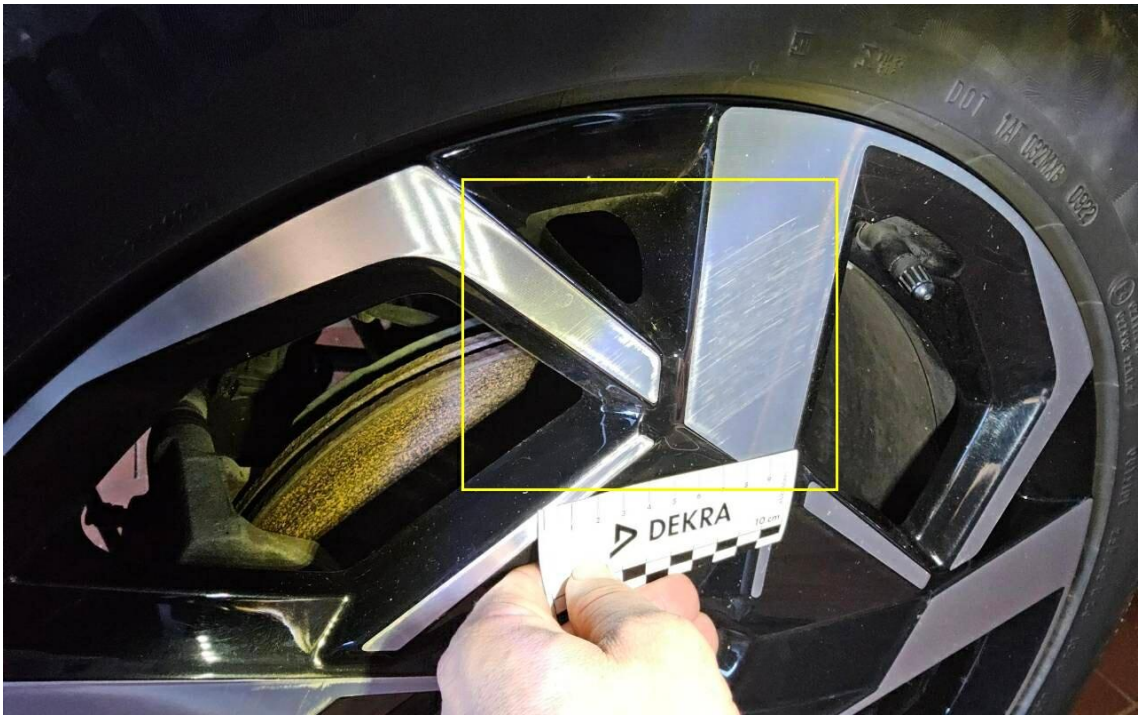
Bild 13 : Felge hinten rechts, zerkratzt, smart repair

Bild 14 : Blende Stoßfänger vorn mitte, gebrochen

Bild 15 : Blende Stoßfänger vorn mitte, gebrochen

Bild 16 : Stoßfänger vorne Lackierung, zerkratzt,

Bild 17 : Motorhaube Lackierung, Steinschlag, smart repair

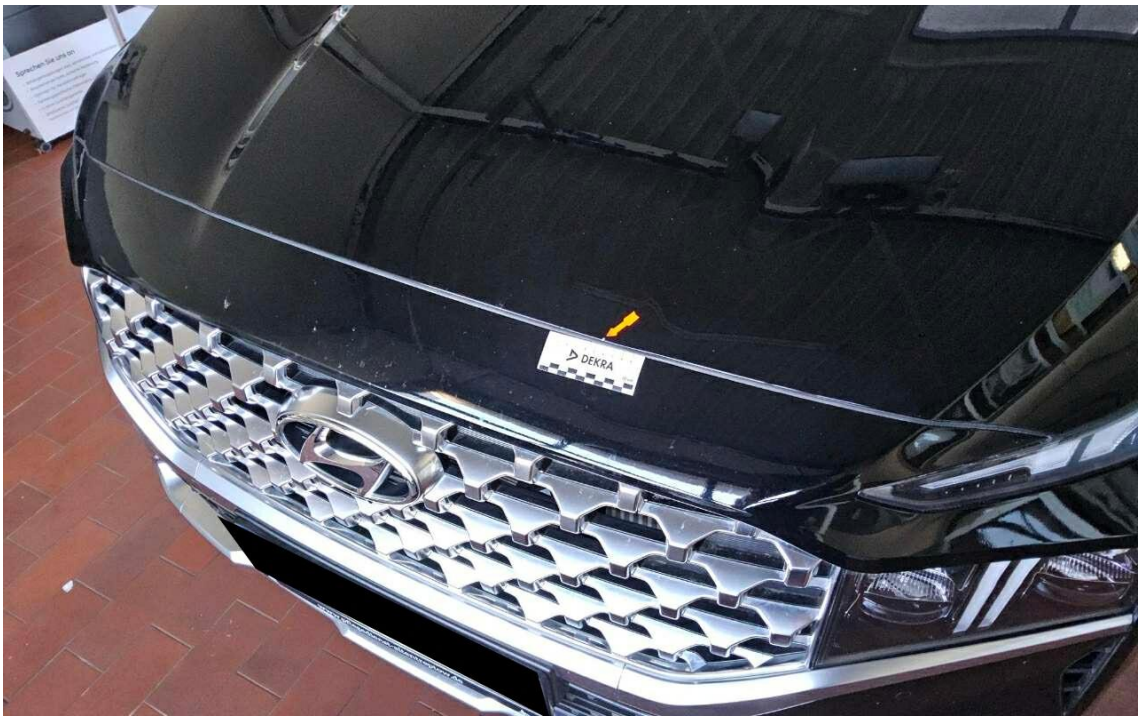
Bild 18 : Motorhaube Lackierung, Steinschlag, smart repair

Bild 19 : Bremsscheiben und Beläge hinten verschlissen

Bild 20 : Bremsscheiben und Beläge hinten verschlissen
