Inspection Report

Make	BMW	Gearbox	Automatic
Model	X5 xDrive40i 48 V Aut. (G05)	Fuel type	Petrol
Mileage	215,860	kW	250
VIN	WBACR610809N68610	cc	0
First registration date	9/26/2022	Customer	BMW Austria Leasing GmbH Minderwertgutachten

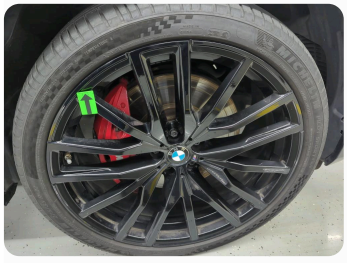
5 | Alloy rim FL

Damage type	Scratch(es)
Repair mode	Repair
Cause	Use/wear

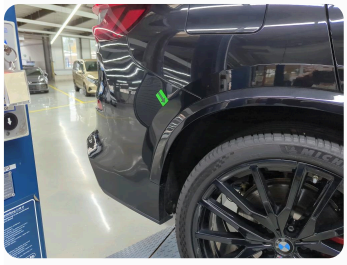
6 | Wing RL

Damage type	Dent(s)
Repair mode	Paintless dent repair
Cause	Use/wear

Comments: min 1M

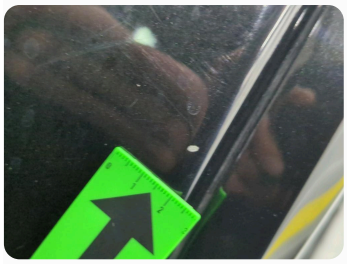
3 | Wing FL

Damage type	Paint measurement
Repair mode	No repair
Cause	Use/wear

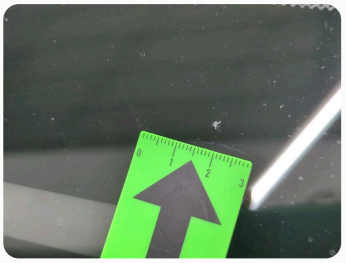
8 | Bonnet

Damage type	Stone chip(s)
Repair mode	No repair
Cause	Use/wear

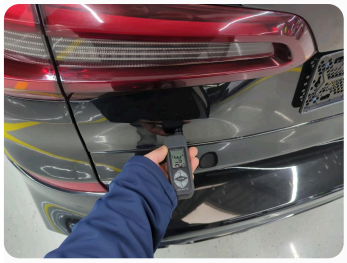
11 | Wing RR

Damage type	Paint measurement
Repair mode	No repair
Cause	Use/wear

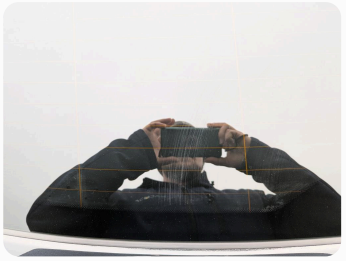
12 | Door RR

Damage type	Paint measurement
Repair mode	No repair
Cause	Use/wear
