Bewertungsgutachten

Kennzeichen **C DR1991** **FIN** **WV2ZZZST3SH028809**

Fahrzeugart	Personenkraftwagen
Hersteller	Volkswagen
Typ / Verkaufsbezeichnung	Multivan (ST)(10.2021->) / Multivan 2.0 TSI Edition (EURO 6e)
Aufbauart	Transporter
HSN / TSN	0603 / CVA
Fahrzeug-Ident.-Nr.	WV2ZZZST3SH028809
zul. Gesamtmasse	2850 kg
Maße über alles L / B / H	4973 / 1941 / 1909 (mm)
Radstand	3124
Türen	5
Farbe (Hersteller)	Energetic Orange Metallic
Lackierung	4M, LP2Y
Polster / Farbe	Bi-Color Sitzbezüge, Sitzmittelbahnen in Mikrovlie / Raven-Sandwick
Energiequelle / Kraftstoff	Benzin
Motorart / Zylinderanzahl	Reihenmotor / 4
Leistung / Hubraum	150 kW / 1984 cm^3
Schadstoffklasse	EURO6;WLTP;EB;PI/CI;M, N1, N2
Getriebe / Gänge	Automatik / 7
Felgen	Leichtmetall
Km-Stand abgelesen	8.000 Es wird unterstellt, dass die Gesamtlaufleistung dem abgelesenen Km-Stand entspricht.

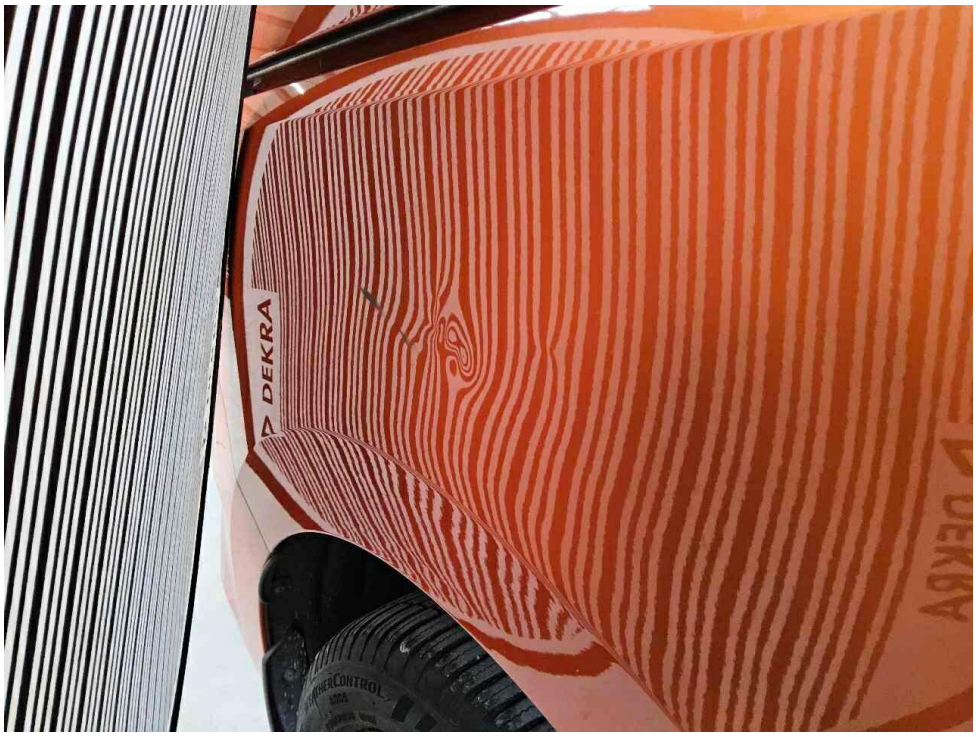
Bild 18 : Seitenschaden rechts

3. Seitenschaden rechts, instandsetzen (Bild 12, 13, 14, 15, 16, 17, 18, 19, 20)	3.731	100	-3.731,00	
4. Stoßfänger hinten verschrammt, smart repair (Bild 21, 22)	150	100	-150,00	
5. Innenraum stark verschmutzt, reinigen (Bild 23, 24, 25)	250	100	-250,00	
6. T-Bremsscheiben Vorderachse Tragbild mangelhaft, Riefen-und Korrosionsbildung, erneuern (Bild 26, 27)	892	100	-892,00	
7. T-Bremsscheiben Hinterachse Tragbild mangelhaft, Riefen-und Korrosionsbildung, erneuern (Bild 28, 29)	786	100	-786,00	
Rep.Kosten insgesamt / Minderwert	**7.885**			**-7.885,00 EUR**

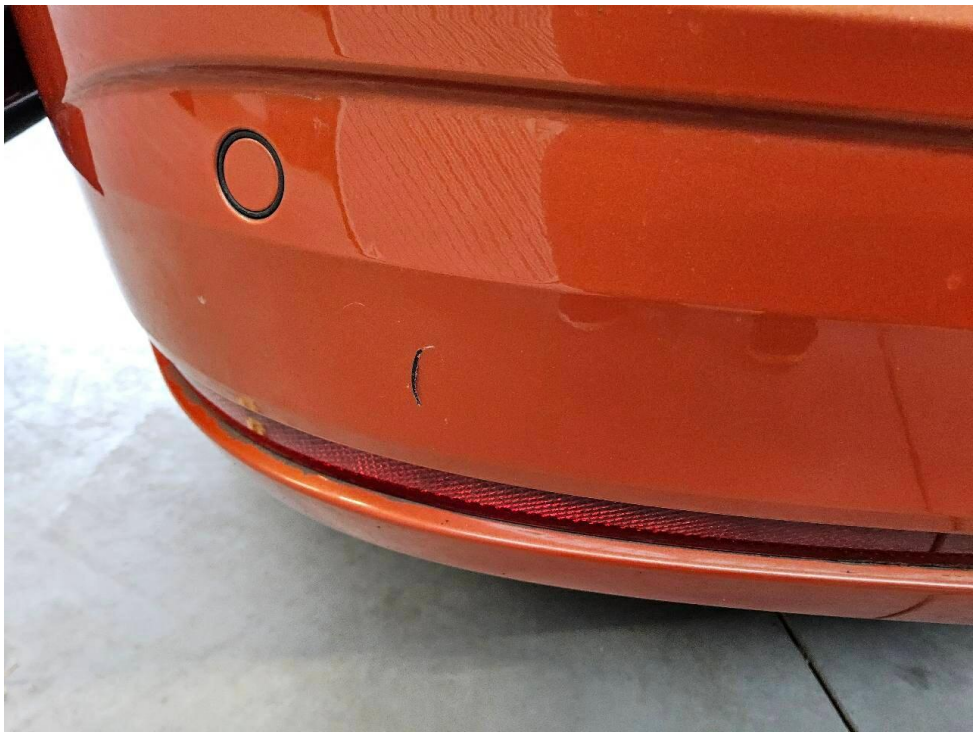
Bild 20 : Seitenschaden rechts

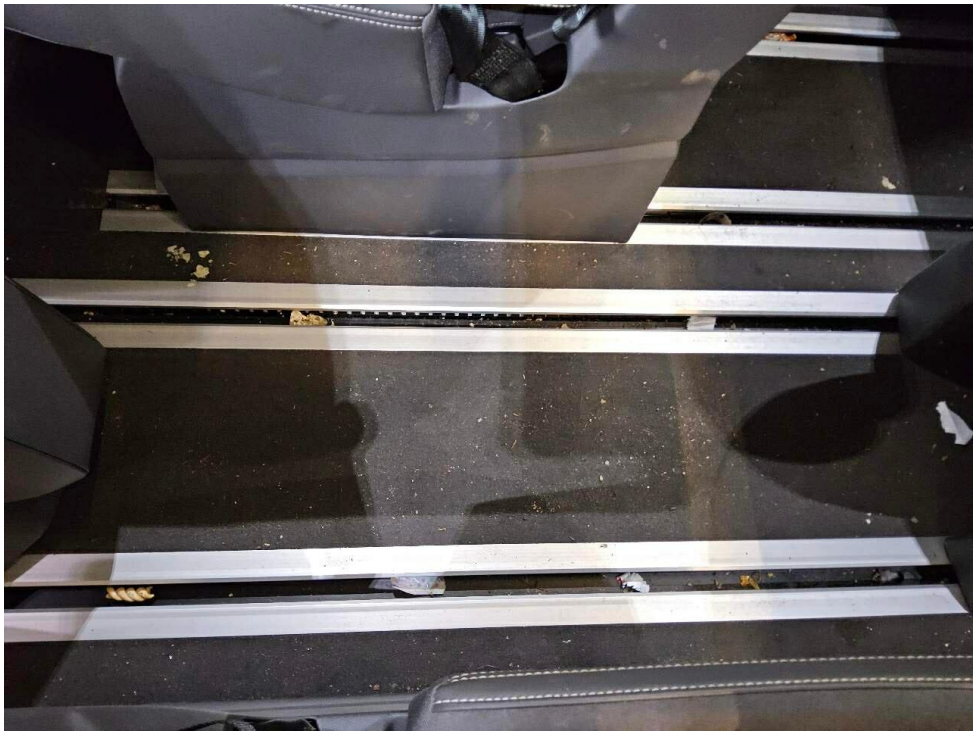
Bild 23 : Innenraum stark verschmutzt
