Fahrzeugzustandsbericht - Verkauf

KIA Ceed

KIA Ceed SW 1.6 GDI DCT OPF Plug-in-Hybrid Vision Kombi, 5-türig, Automatik, 6-Gang

Inspektion - ID	**11720086**	Besichtigt am	**10.11.2026 11:15:58**

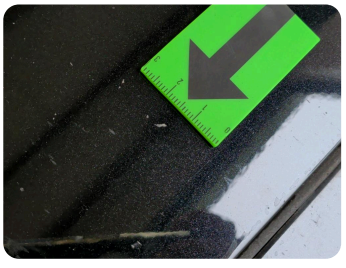
3 | Stoßfänger vorne

Schadensart	Kratzer
Schweregrad	>15 cm - 20 cm
Reparaturmethode	Lackieren
Ursache	Bei Inspektion festgestellt

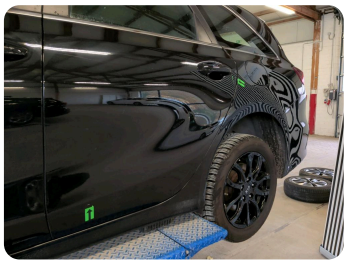
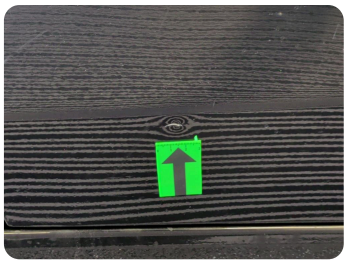
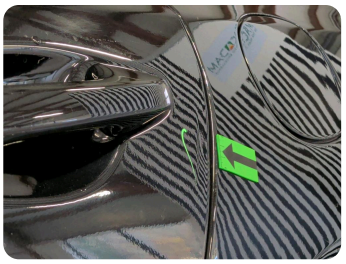
6 | Seitenwand hinten links

Schadensart	**Instandsetzung nicht sach-/fachgerecht**
Schweregrad	**>15 cm - 20 cm**
Reparaturmethode	**Instandsetzen + lackieren**
Ursache	**Bei Inspektion festgestellt**

Lackschichtdicke Kotflügel vorne links (µm)	**117**	Lackschichtdicke Kofferraumdeckel (µm)	**98**
Lackschichtdicke Motorhaube (µm)	**109**	Lackschichtdicke Seitenwand hinten links (µm)	**1.033**
Lackschichtdicke Kotflügel vorne rechts (µm)	**121**	Lackschichtdicke Tür hinten links (µm)	**120**
Lackschichtdicke Tür vorne rechts (µm)	**110**	Lackschichtdicke Tür vorne links (µm)	**108**
Lackschichtdicke Tür hinten rechts (µm)	**115**	Lackschichtdicke Dach (µm)	**98**
Lackschichtdicke Seitenwand hinten rechts (µm)	**119**

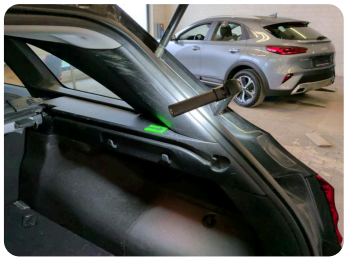
9 | Heckklappenverkleidung

Schadensart	Kratzer
Schweregrad	>3 cm - 4 cm
Reparaturmethode	Ersetzen
Ursache	Bei Inspektion festgestellt

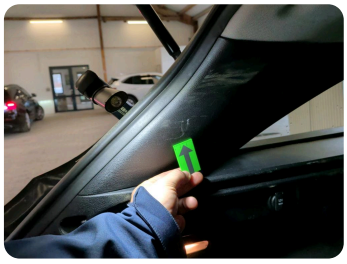
10 | Hintere Dachsäulenverkleidung rechts

Schadensart	Kratzer
Schweregrad	>2 cm - 3 cm
Reparaturmethode	Ersetzen
Ursache	Bei Inspektion festgestellt

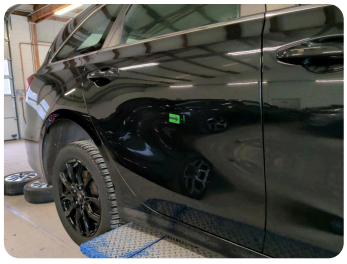
13 | Kotflügel vorne rechts

Schadensart	Kratzer
Schweregrad	>3 cm - 4 cm
Reparaturmethode	Lackieren
Ursache	Bei Inspektion festgestellt

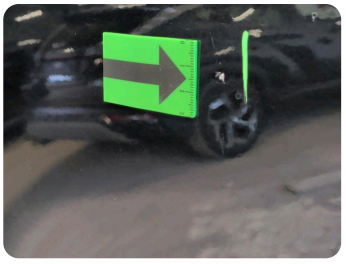
14 | Tür vorne rechts

Schadensart	Delle(n)
Schweregrad	>2 cm - 3 cm
Reparaturmethode	Instandsetzen + lackieren
Ursache	Bei Inspektion festgestellt
