Zustandsbericht

Kunde :	**Allane SE HCBE**		
Berichtsnummer :	**0000000946273-DE968**	**Amtl. Kennzeichen :**	**RZ-SM 591E**
Referenznummer:	**31257238**

Kia Niro (DE)(2016->) e-Niro Spirit

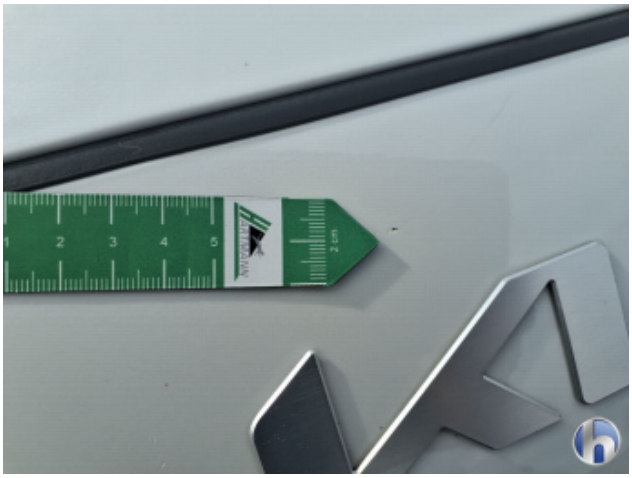
Bauteil	Schaden	Rep.-Art
1.	Tür Vorne - Links	Kratzer	Smart Repair
2.	Stoßfänger Hinten	Kratzer	Smart Repair

1. Tür Vorne - Links
Kratzer - Smart Repair
