DEKRA-Nr: 0357 / 061732 / 2026 / B083273002751 vom 04.11.2026

# Vermarktungsbericht

| Hersteller | Kia | Typ / Verkaufsbez. | Sportage (NQ5)(2021->) / Sportage 1.6 T-GDI Hybrid Spirit 4WD (EURO 6d) |

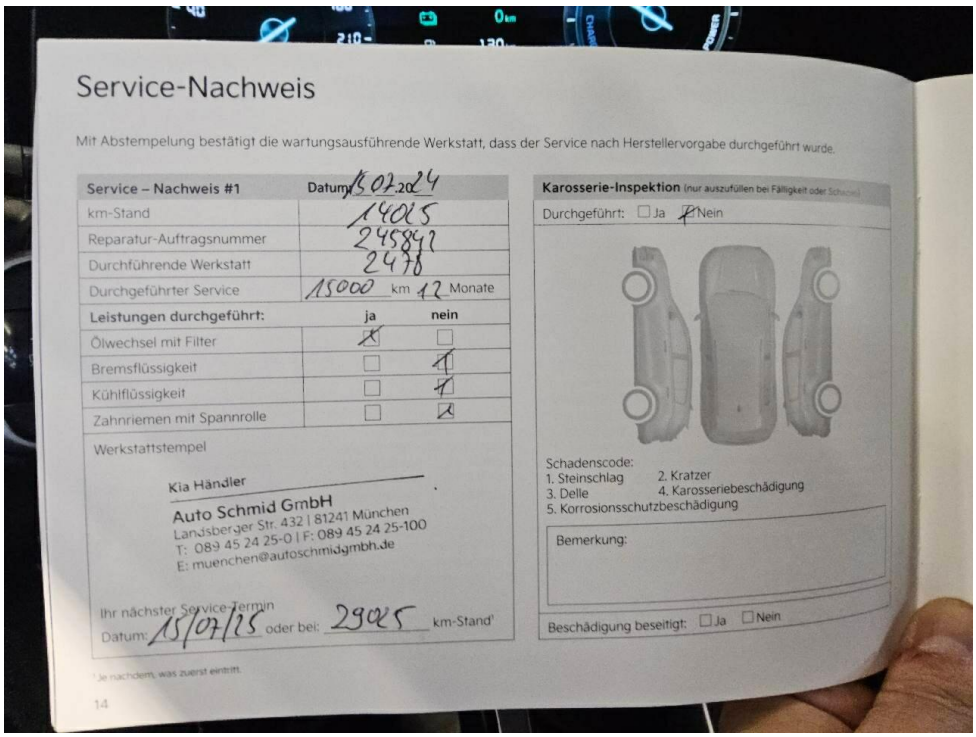
3. Felge vorne rechts starker Materialabtrag, erneuern (Bild 19)
4. Entfall der uneingeschränkten Herstellergarantie (Bild 9)

Bild 9 : Wartungsnachweis
Entfall der uneingeschränkten Herstellergarantie

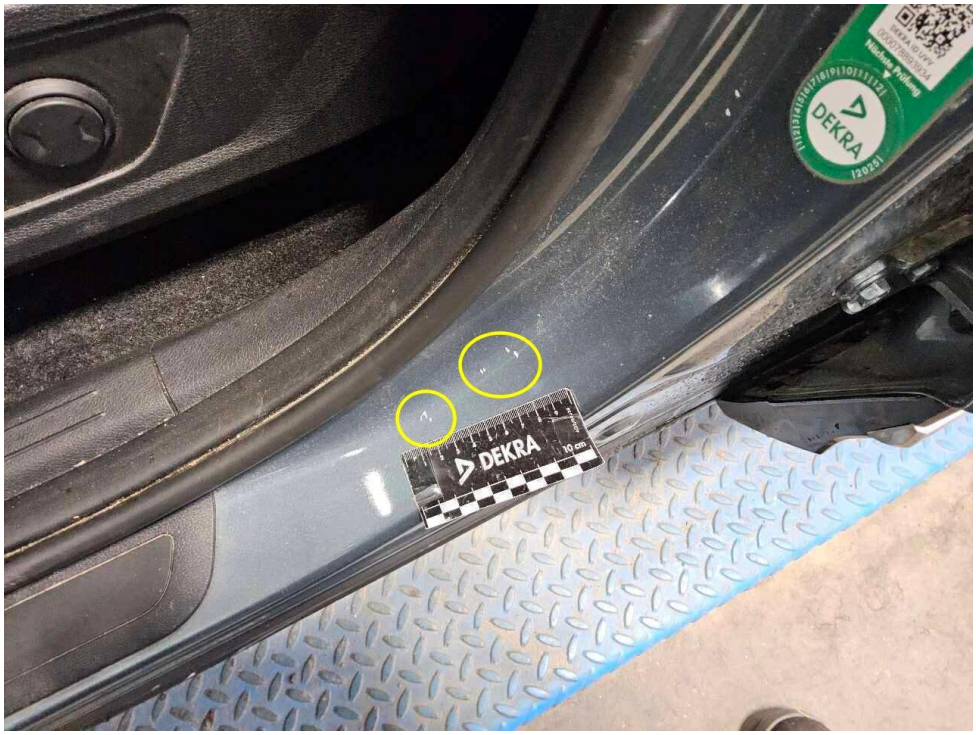
Einstig vorne links zerkratzt, (Bild 11)
Einstig hinten links zerkratzt, (Bild 13)
Felge hinten rechts, zerkratzt, Gebrauchsspur (Bild 18)
Tür vorne links, eingedellt, Gebrauchsspur (Bild 14)
Motorhaube Lackierung, Steinschlag, Gebrauchsspur (Bild 12)

Bild 11 : Einstig vorne links zerkratzt

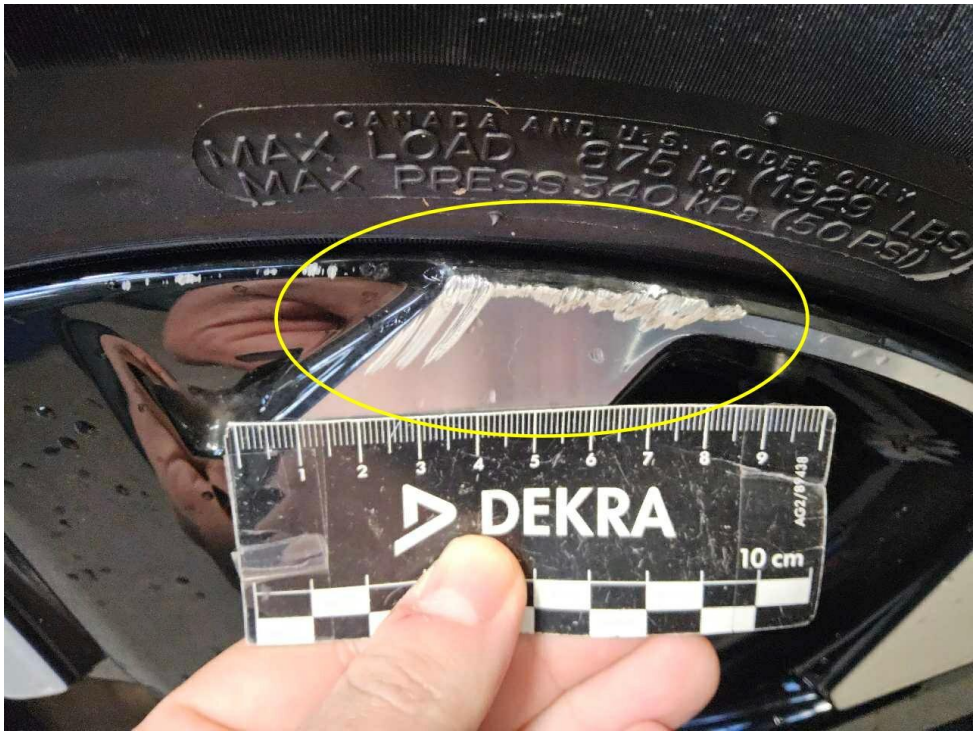
Bild 18 : Felge hinten rechts, zerkratzt, Gebrauchsspur
