# Zustandsbericht

| **Berichtsnummer :** | **0000000953104-DE926** | **Amtl. Kennzeichen :** | **RÜD-DS63E** |

### Hyundai Ioniq 5 (05.2021->) Uniq Elektro 4WD

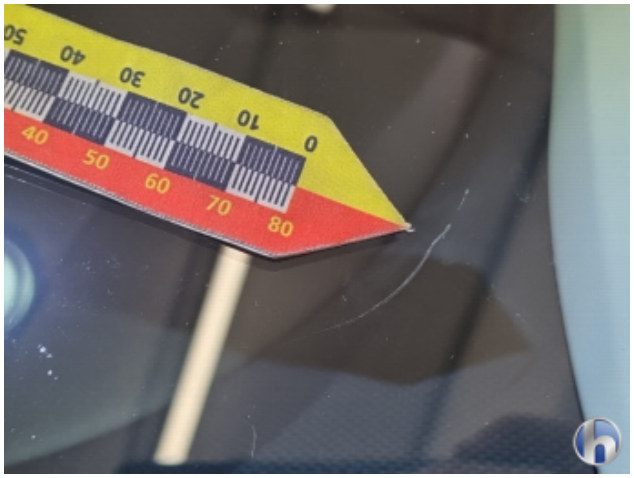
| 1. | Stoßfänger Hinten | Kratzer | Lackieren |
| 2. | Windschutzscheibe | Kratzer | Erneuern |

1. Stoßfänger Hinten
**Kratzer - Lackieren**

2. Windschutzscheibe
**Kratzer - Erneuern**

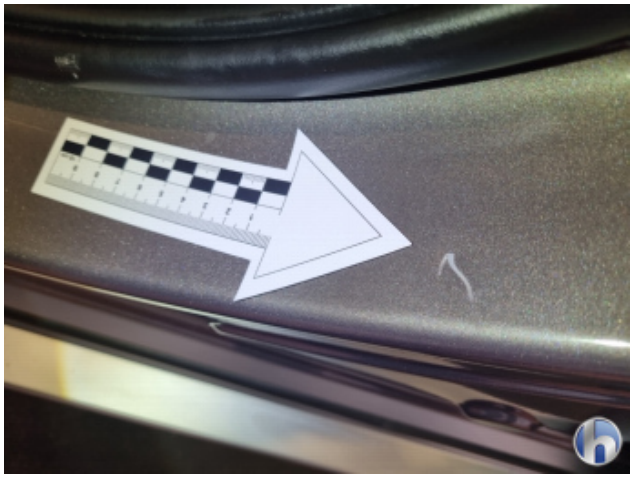
| 3. | Türeinstieg Vorne - Links | Beschädigt | Smart Repair |

3. Türeinstieg Vorne - Links
**Beschädigt - Smart Repair**

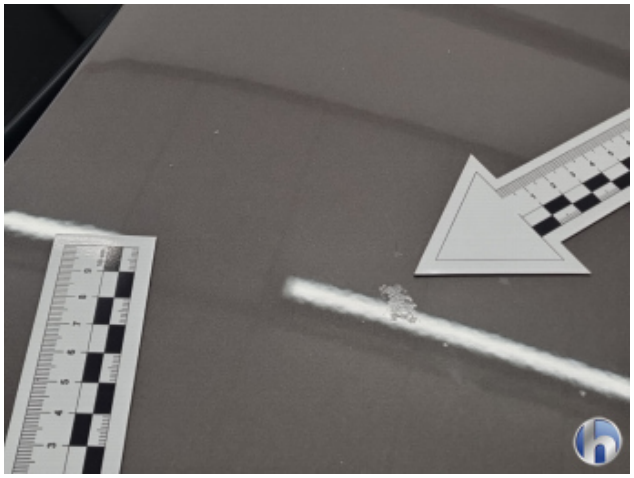
| 4. | Motorhaube | Verätzung | Aufbereiten / Polieren |

4. Motorhaube
**Verätzung - Aufbereiten / Polieren**

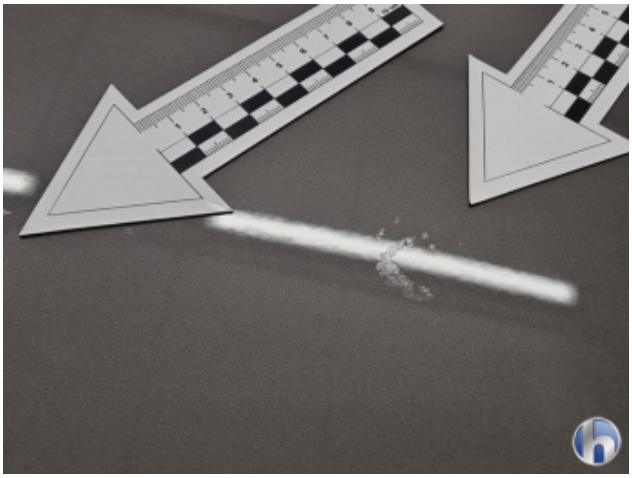
4. Motorhaube
**Verätzung - Aufbereiten / Polieren**

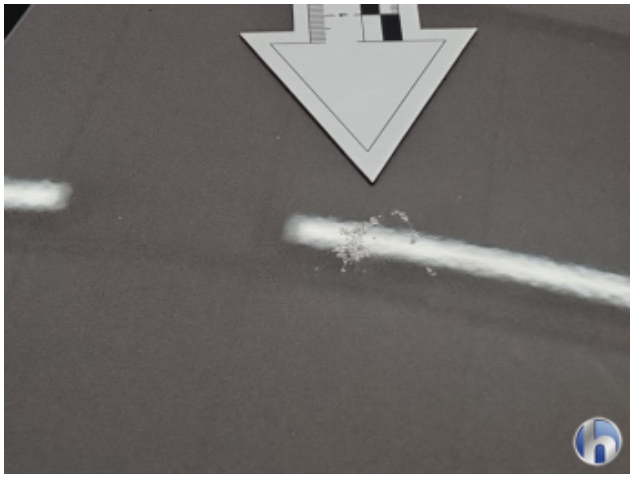
4. Motorhaube
**Verätzung - Aufbereiten / Polieren**

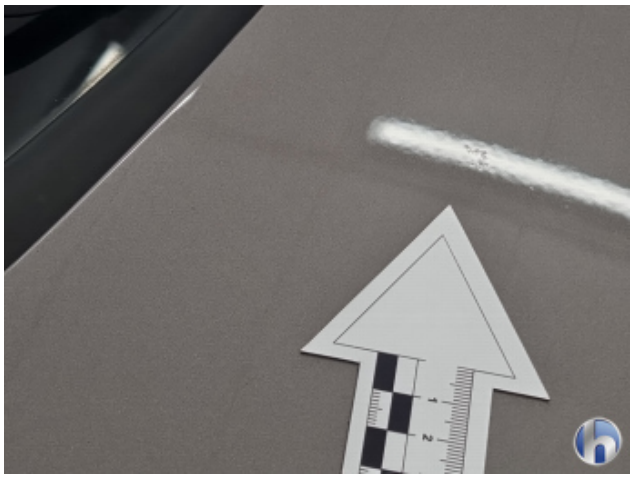
4. Motorhaube
**Verätzung - Aufbereiten / Polieren**

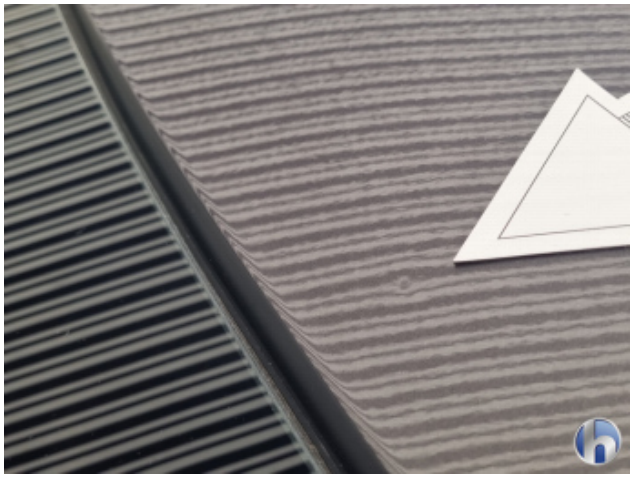
| 5. | Außenspiegel Gehäuse - Rechts | Kratzer | Smart Repair |
| 6. | Dach | 1 Delle | Sanft Instandsetzen |

5. Außenspiegel Gehäuse - Rechts
**Kratzer - Smart Repair**

6. Dach
**1 Delle - Sanft Instandsetzen**
