Zustandsbericht

Kunde :	**Allane SE HCBE**		
Berichtsnummer :	**0000000949423-DE968**	**Amtl. Kennzeichen :**	**EMS-AC 90E**
Referenznummer:	**31266032**

Kia Sorento (MQ4)(2020->) Vision 4WD Plug-In Hybrid

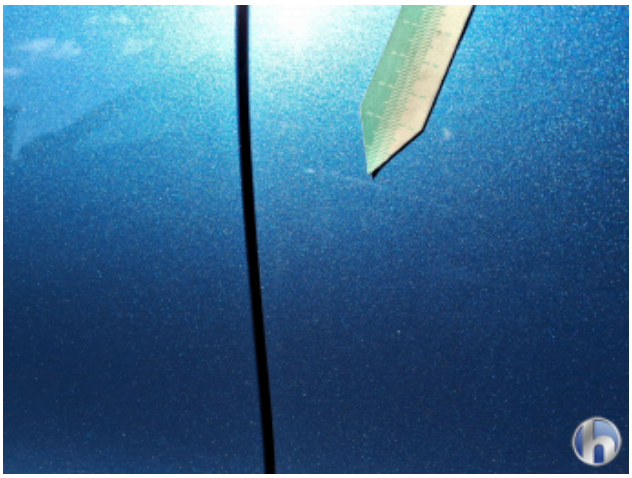
4. Stoßfänger Hinten
Kratzer - Smart Repair
