Zustandsbericht

Protokollnummer: 48275164
Auftrags-Nr / Referenz: 19422542
Besichtigungsdatum: 22.10.2026

Hersteller / Modell	Polestar 2 Single Motor 78kWh		
Kennzeichen	B-AQ 1753E	**Fahrgestellnummer**	YSMVSEGE0PL118819
Erstzulassung	14.10.2022	**Laufleistung (abgelesen)**	32.241 km
HSN/TSN	2219 / AAB 00008	**Kraftstoffart**	Elektro
Fahrzeugart	PKW Limousine	**Antriebsart**	Frontantrieb
Schadstoffklasse	2017/1151	**Getriebe / Anzahl Gänge**	Direktantrieb
Farbe	Magnesium Metallic	**Besichtigungszustand**	ausreichend
Leistung	80 kW	**Nächste HU**	10/2027
Wartungsheft / Nachweis	vorhanden / unvollständig	**Restlauf bis Service**	33 Tag(e)
Letzte Wartung		**Polsterart**	Stoff
Vorschaden	Keine Feststellbar	**Polsterfarbe**	Schwarz
Nachlackierung	Keine Feststellbar	**zul. Gesamtgewicht**	2.490 kg
Dokumente	ZB I vorhanden	**Anzahl Halter**	unbekannt
Schlüssel soll/ist	2/1	**Anzahl Sitze / Türen**	5 / 5
Vertragsnummer	50140302	**Re-Import**

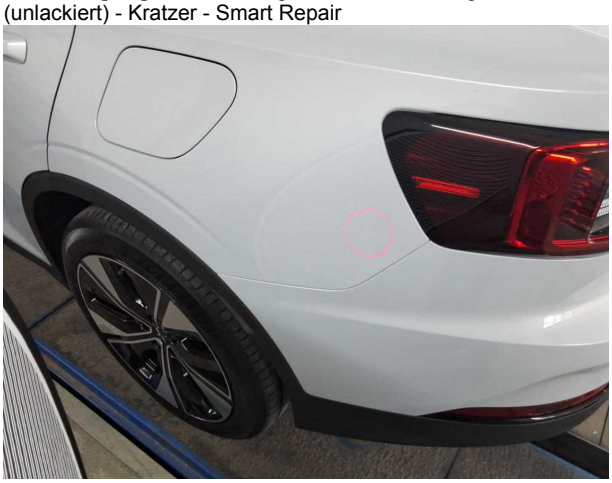
Nr.	Bauteilgruppe	Beschreibung
1	Stossfänger hinten	Stossfänger hinten (unlackiert) - Kratzer - Smart Repair
2	Seitenwand rechts	Seitenwand - Delle(n) - sanft instandsetzen
3	Stossfänger hinten	Stossfänger hinten - Kratzer - Smart Repair
4	Rad/Reifen	Leichtmetallfelge hinten rechts (Materialabtrag) - verkratzt / verschürft - erneuern
5	Rad/Reifen	Leichtmetallfelge vorn links (Materialabtrag) - verkratzt / verschürft - erneuern
6	Rad/Reifen	Leichtmetallfelge hinten links (Materialabtrag) - verkratzt / verschürft - erneuern
7	Unterlagen	Serviceheft (Wartung überzogen - 30000km/24Monate) - entspricht nicht den Herstellervorgaben - Wertminderung

Beschädigung #1: Stossfänger hinten: Stossfänger hinten (unlackiert) - Kratzer - Smart Repair

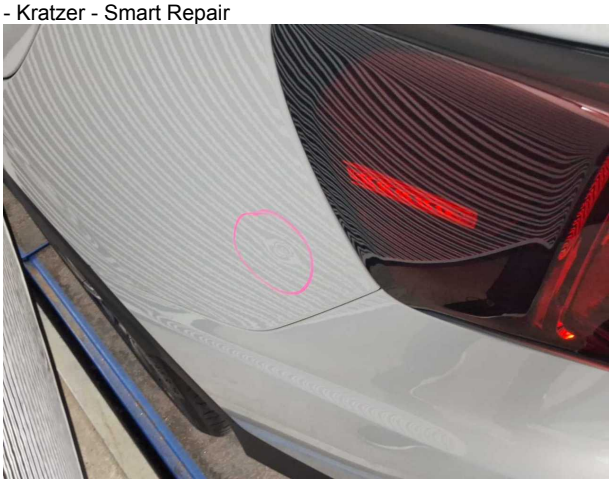
Beschädigung #2: Seitenwand rechts: Seitenwand - Delle(n) - sanft instandsetzen

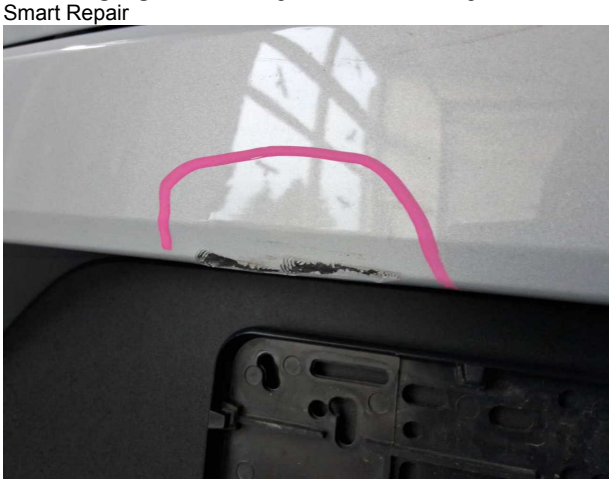
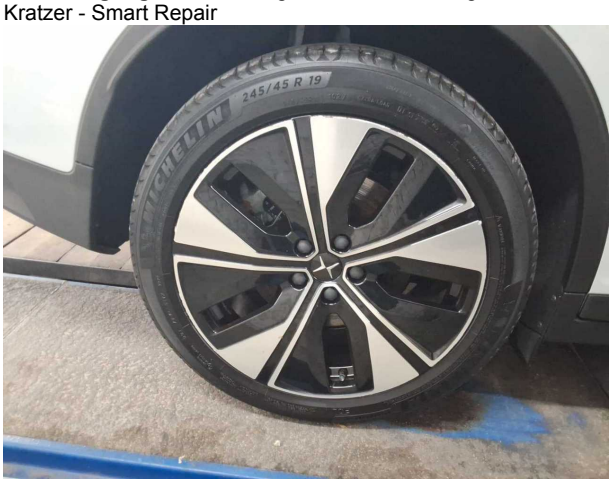
Beschädigung #3: Stossfänger hinten: Stossfänger hinten - Kratzer - Smart Repair

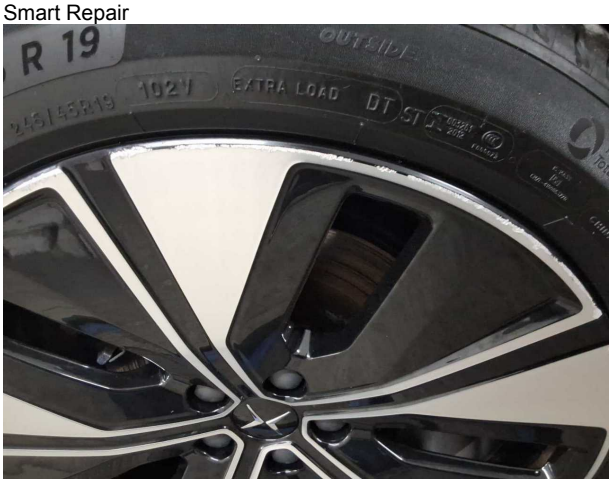
Beschädigung #4: Rad/Reifen: Leichtmetallfelge hinten rechts (Materialabtrag) - verkratzt / verschürft - erneuern

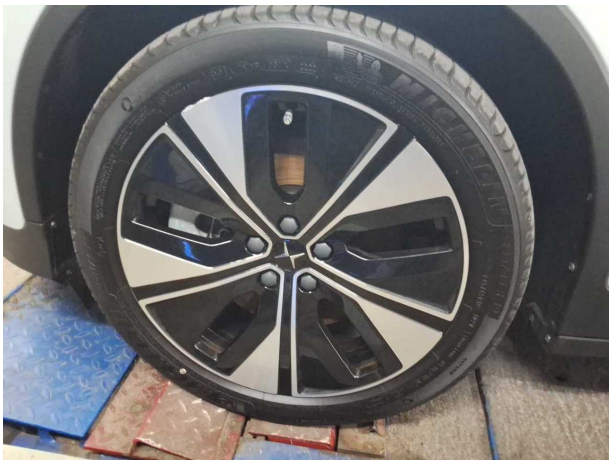
Beschädigung #4: Rad/Reifen: Leichtmetallfelge hinten rechts (Materialabtrag) - verkratzt / verschürft - erneuern
