Informe de tasación

PEUGEOT 2008

2008 1.2 PureTech S&S Allure 100

VIN	VR3USHNK5RJ846229
Primera matriculación	16/9/2024
Kilometraje del vehículo	37.197 km

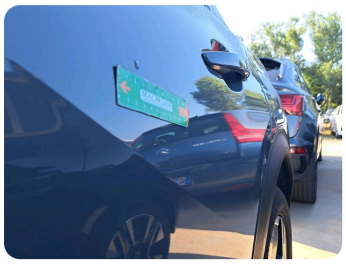
3 | Aleta Del Iz

Tipo de daño	Rayado
Modo de reparación	Pintar

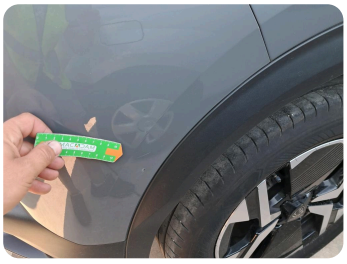
8 | Embellecedor Aleta Tras IZ

Tipo de daño	Rayado
Modo de reparación	Pintar
