DEKRA-Nr: 0112 / 046561 / 2026 / B088703000296 vom 15.10.2026

Zustandsbericht / Minderwertgutachten

Erstzulassung	08.11.2022	Fahrzeugart	PKW
Hersteller	OPEL	Marke	OPEL
Typ / Verkaufsbez.	Corsa 1.5 Diesel Start/Stop Edition	Aufbauart	Limousine
Türen	5	Sitzplätze	5
Fahrzeug-Ident.-Nr.	VXKUBYHTKN4352231	HSN / TSN	1889 / ABW
Schlüssel-Nr.	10011707	Km-Stand abgelesen	191896
Nächste HU §29 StVZO	11 / 2027	Energiequelle / Kraftstoff	Diesel
Zylinderanzahl	4 / Reihenmotor	Leistung (kW)	75
Hubraum (ccm)	1499	Schadstoffklasse:	EURO6;WLTP;AP;PI/CI; M, N1 I
Antriebsart	Frontantrieb	Getriebe / Gänge	Schaltgetriebe / 6
Felgen	Stahl mit Radzierblende	Farbe	Schwarz
Polster	Stoff

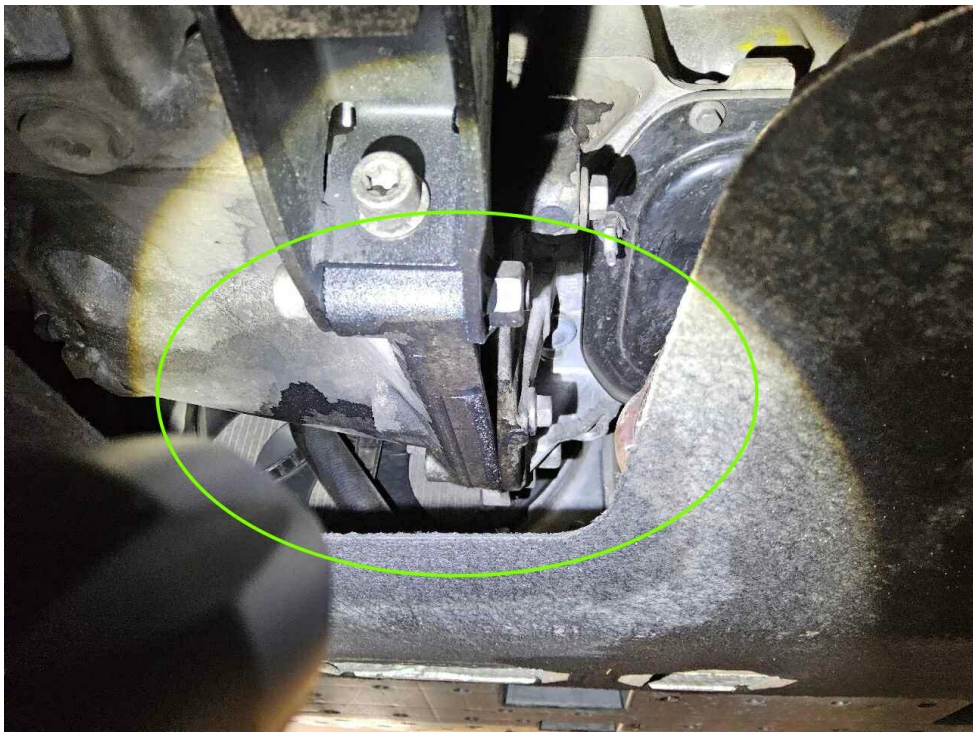
Bild 14 : Motorraum, Ölverlust

1. Motorraum, Ölverlust, prüfen und Befund festlegen, Schadenerweiterung möglich (Bild 14)
2. Unterbodenverkleidung, beschädigt/lose, erneuern
3. Tür vorne links, Lackierung nicht fachgerecht (wellig), lackieren (Bild 16)
4. Tür hinten links, Lackierung nicht fachgerecht (wellig), lackieren (Bild 17, 18)
5. Seitenteil links, eingedellt, instandsetzen (Bild 19)
6. Heckklappe, Korrosion, instandsetzen (Bild 20)
7. Stoßfänger hinten, verschrammt, lackieren mit Lackaufbau (Bild 21, 22, 23)
8. Tür hinten rechts, Lackierung nicht fachgerecht (wellig), lackieren (Bild 24, 25)
9. Tür vorne rechts, Lackierung nicht fachgerecht (wellig), lackieren (Bild 26, 27)
10. Stoßfänger vorne, verschrammt, viele Steinschläge, lackieren mit Lackaufbau (Bild 28, 29, 30)
11. Motorhaube, Steinschläge, zerkratzt, lackieren mit Lackaufbau (Bild 32)
12. Halteclip Heckklappe links fehlt, erneuern (Bild 33)

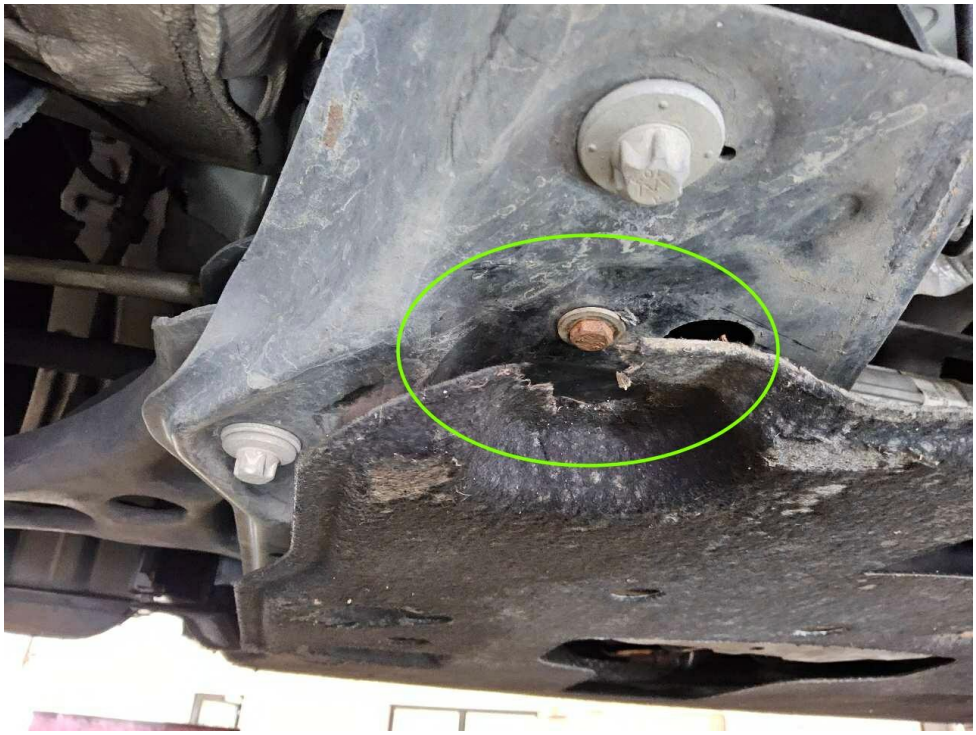
Bild 15 : Unterbodenverkleidung, beschädigt

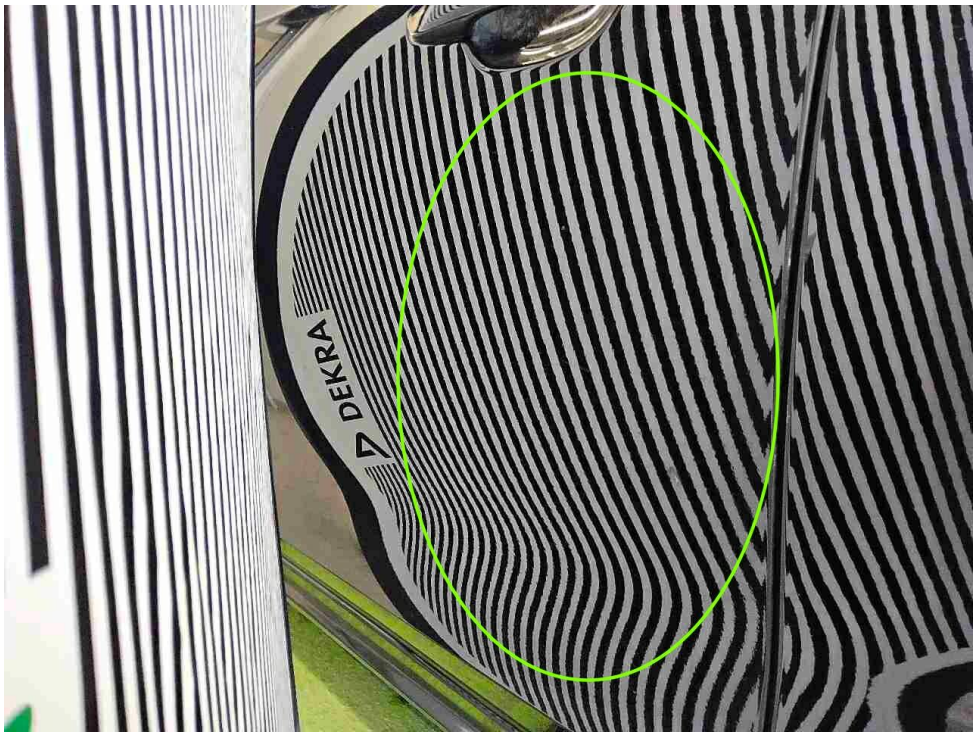
Bild 16 : Tür vorne links, Lackierung nicht fachgerecht (wellig)

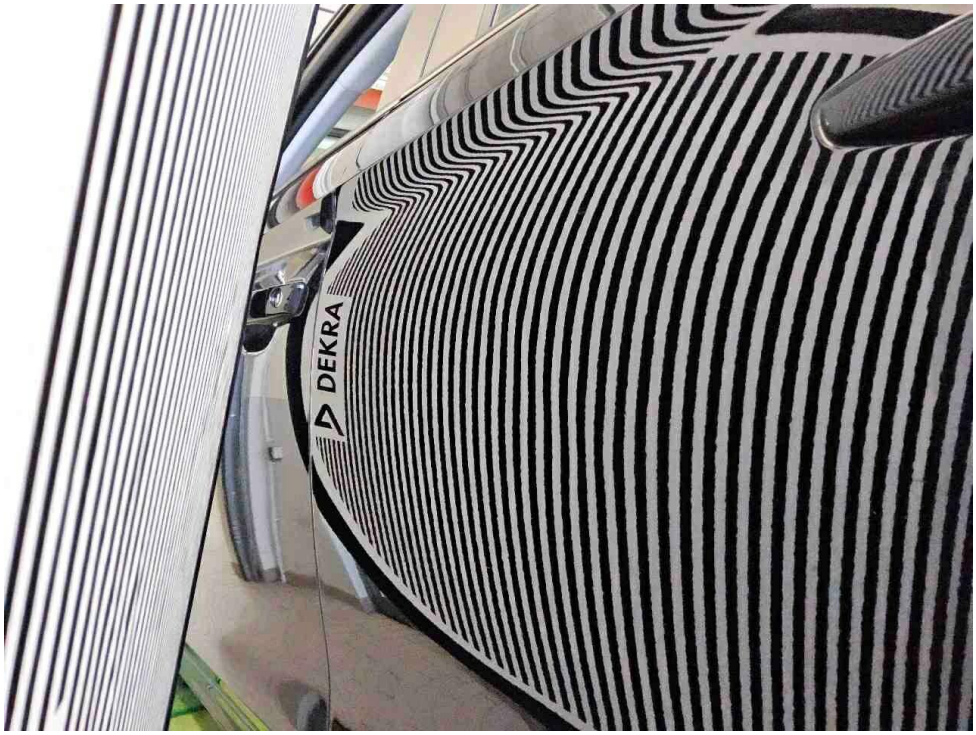
Bild 17 : Tür hinten links, Lackierung nicht fachgerecht (wellig)

Bild 18 : Tür hinten links, Lackierung nicht fachgerecht (wellig)

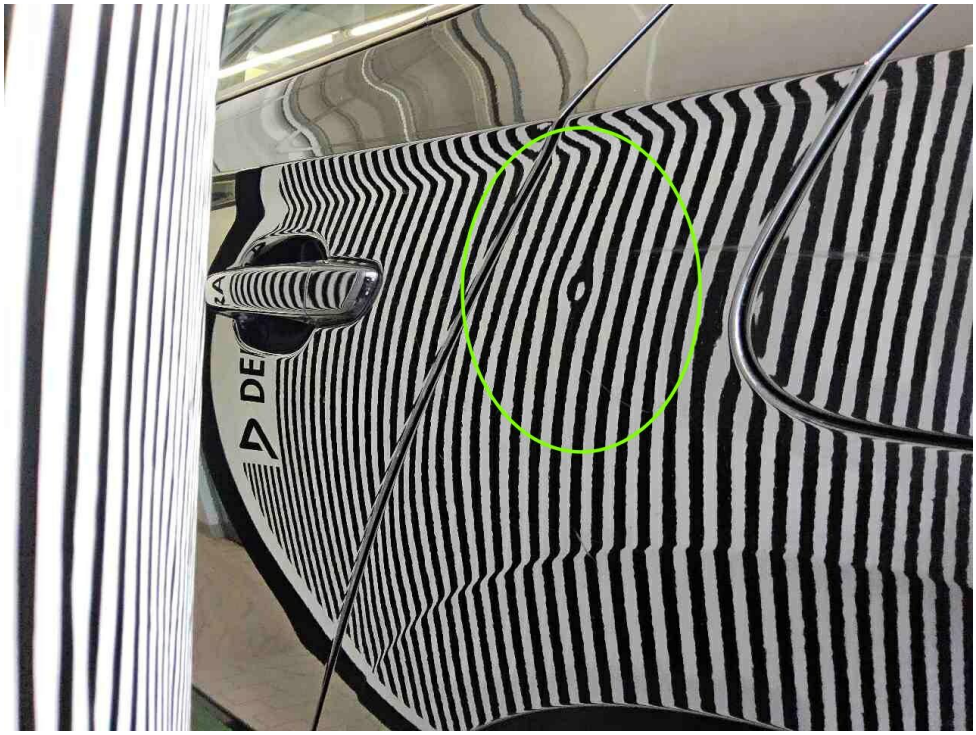
Bild 19 : Seitenteil links, eingedellt

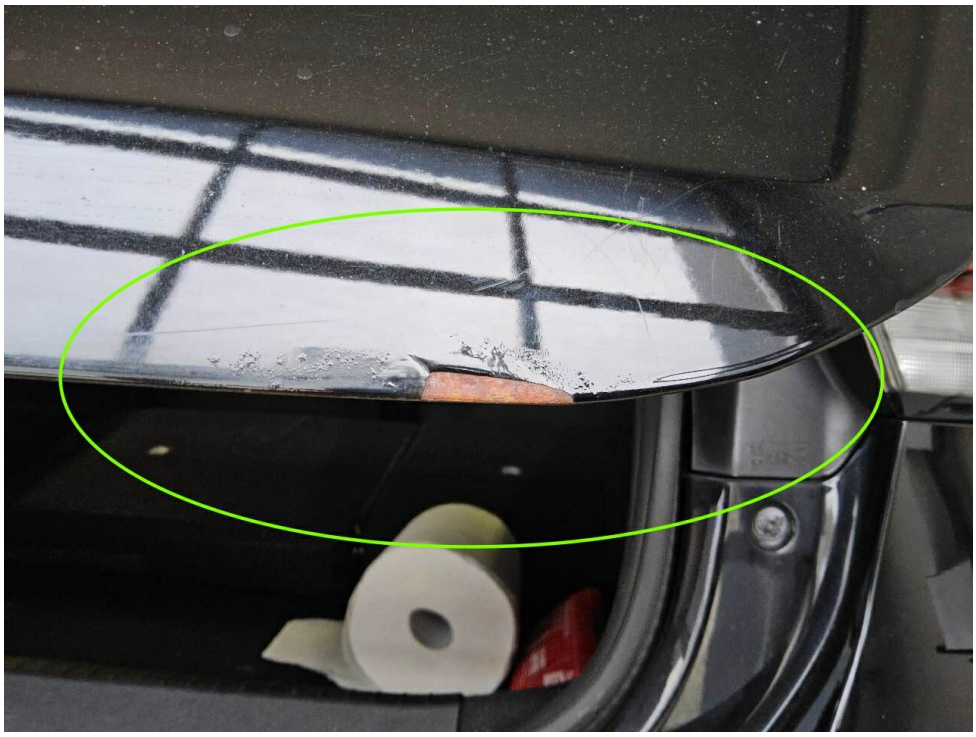
Bild 20 : Heckklappe, Korrosion

Bild 21 : Stoßfänger hinten, verschrammt

Bild 22 : Stoßfänger hinten, verschrammt

Bild 23 : Stoßfänger hinten, verschrammt

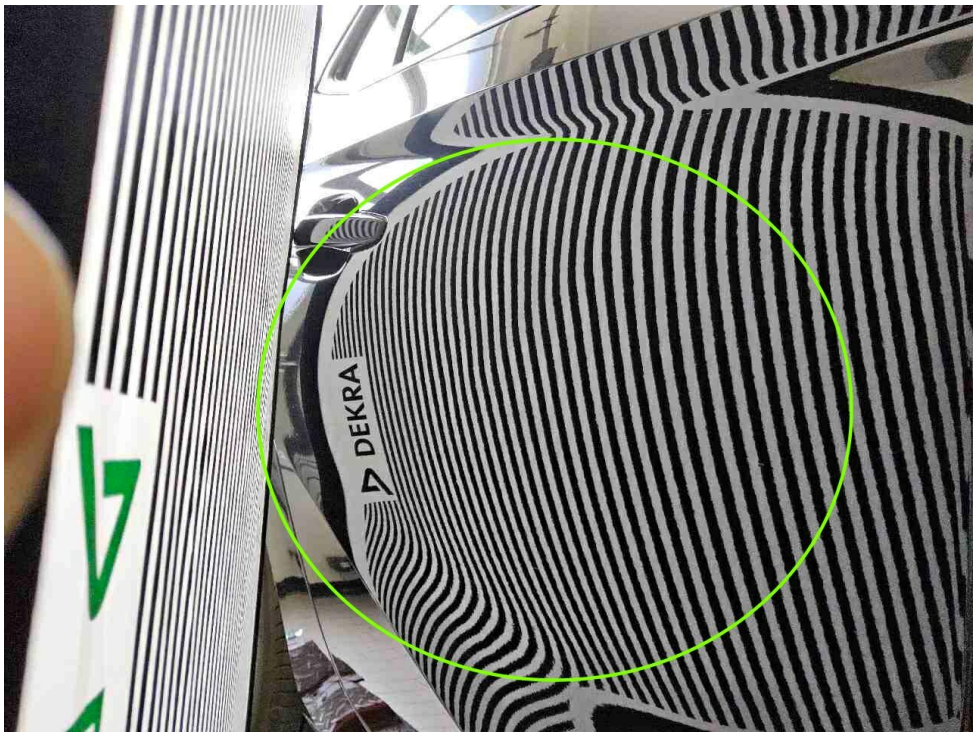
Bild 24 : Tür hinten rechts, Lackierung nicht fachgerecht (wellig)

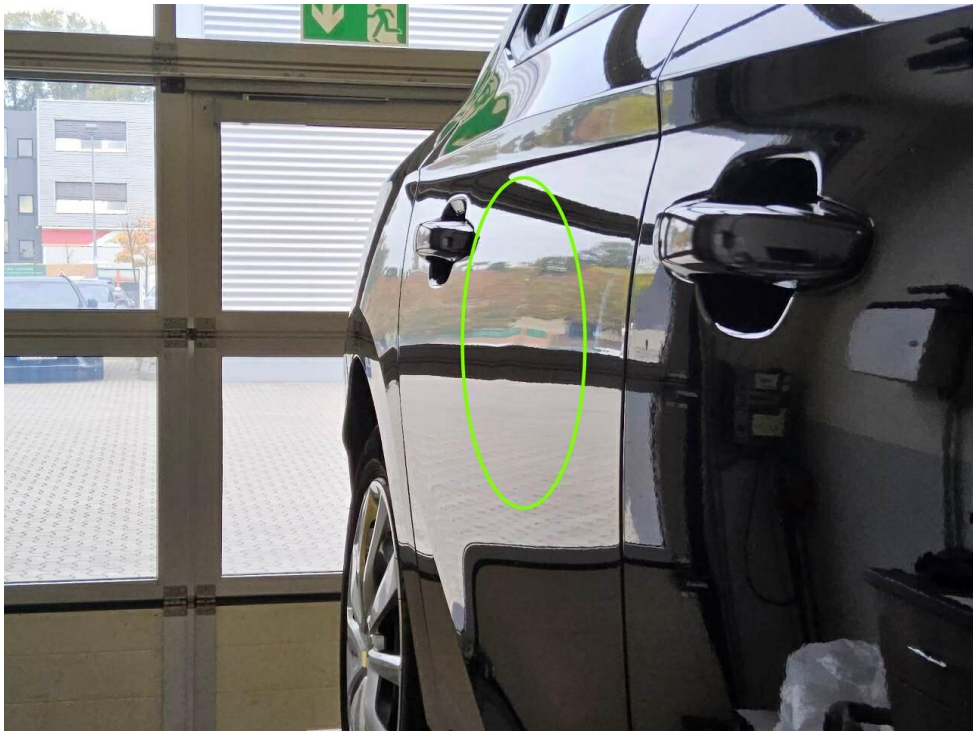
Bild 25 : Tür hinten rechts, Lackierung nicht fachgerecht (wellig)

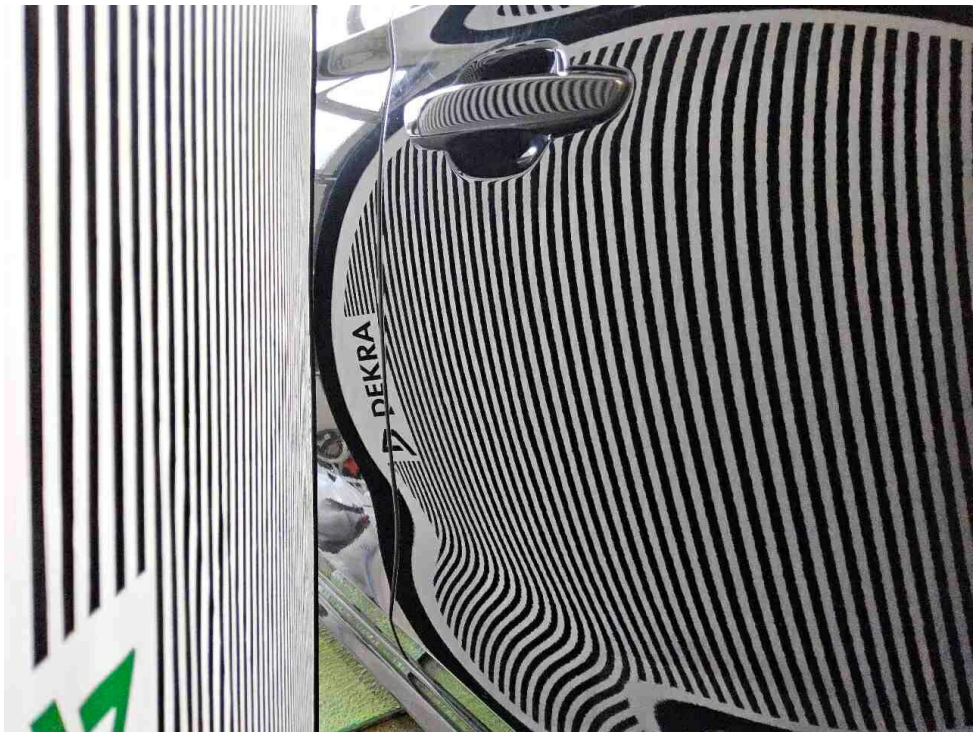
Bild 26 : Tür vorne rechts, Lackierung nicht fachgerecht (wellig)

Bild 27 : Tür vorne rechts, Lackierung nicht fachgerecht (wellig)

Bild 28 : Stoßfänger vorne, verschrammt, viele Steinschläge

Bild 29 : Stoßfänger vorne, verschrammt, viele Steinschläge

Bild 30 : Stoßfänger vorne, verschrammt, viele Steinschläge

Bild 31 : Motorhaube, Steinschläge, zerkratzt

Bild 32 : Motorhaube, Steinschläge, zerkratzt

Bild 33 : Halteclip Heckklappe links fehlt
