MACADAM
ALFA ROMEO STELVIO MY21

Information véhicule

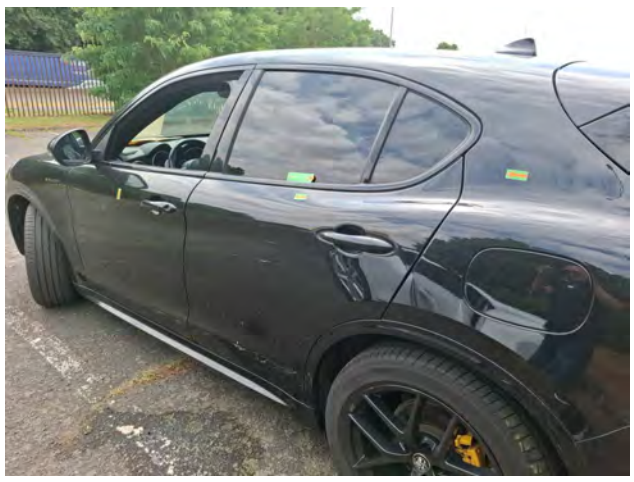
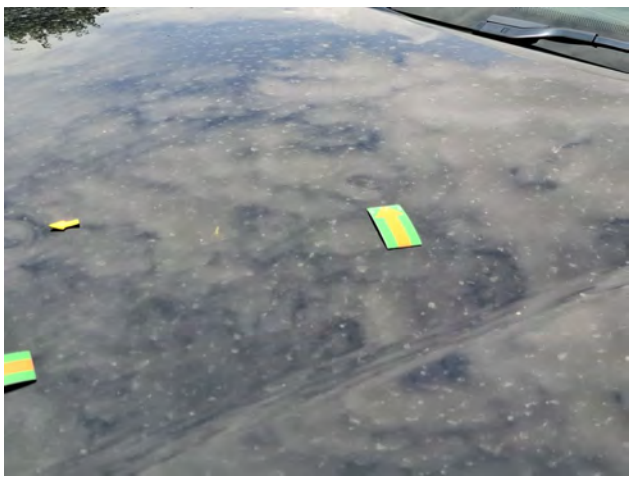
Carrosserie

Grêlé

Forfait grêle (forte)

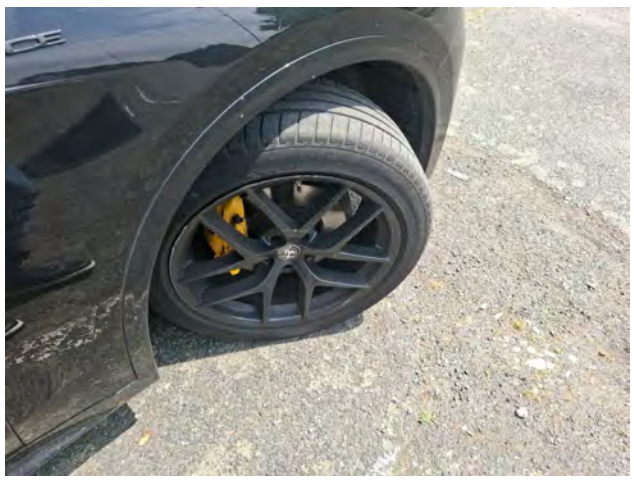
Jante alum. ARD
Griffe(s)
E - Remplacer
Roues

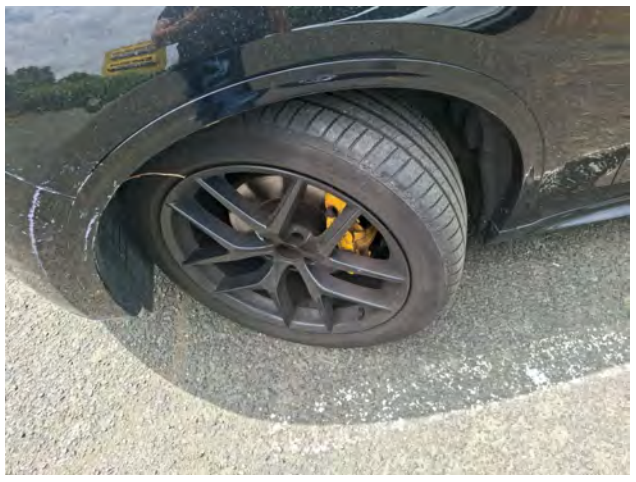
Jante alum. AVD
Griffe(s)
Réparer/rempl. (montant forfaitaire)
Roues

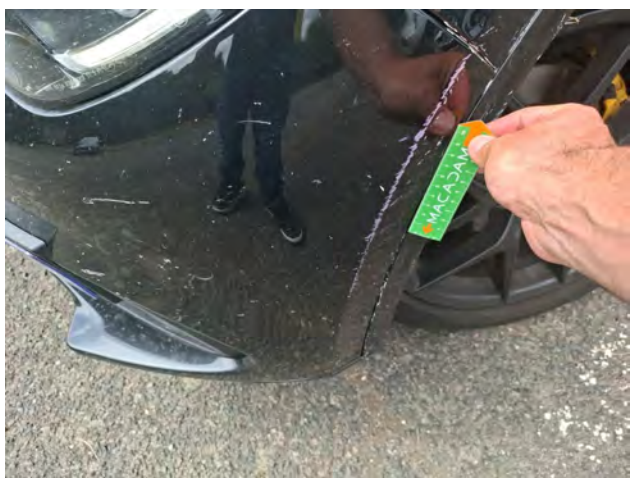
Pare-chocs AV
Déformé / Forcé
LI - Réparer et peindre (complet)
Avant
