Informe de tasación

AUDI Q7

BLACK LINE 50 TDI 210KW (286CV) Q. TIP.

VIN	WAUZZZ4M5PD015608
Primera matriculación	30/5/2023
Kilometraje del vehículo	212.077 km

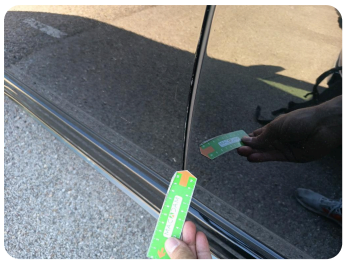
4 | Embellecedor Aleta Tras IZ

Tipo de daño	Rayado
Modo de reparación	Pintar
