TÜV SÜD Auto Partner GmbH
Wiesenring 2
04159 Leipzig

Besichtigungsdatum: 02.10.2026
Protokollnummer: 48099014
Erstellt durch: Markus Böttcher
Besichtigt durch: Demir

Zustandsbericht

Hersteller	Opel	**Besichtigungszustand**	ausreichend
Typ/Modell	CORSA	**Laufleistung (abgelesen)**	53.854 km
Vehicle Identification number	VXKUPHNEKN4239834	**Erstzulassung**	01.07.2022

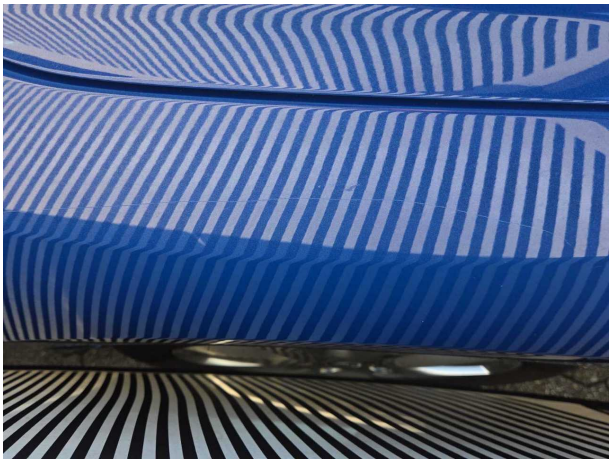
Beschädigung #1: Kotflügel rechts: Kotflügel rechts - Kratzer - lackieren

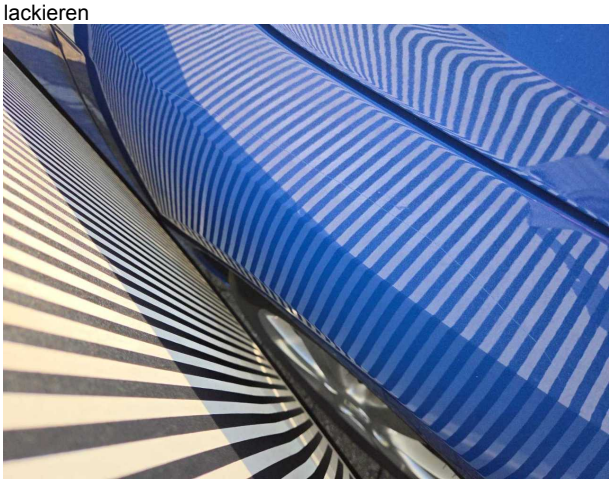
Beschädigung #1: Kotflügel rechts: Kotflügel rechts - Kratzer - lackieren

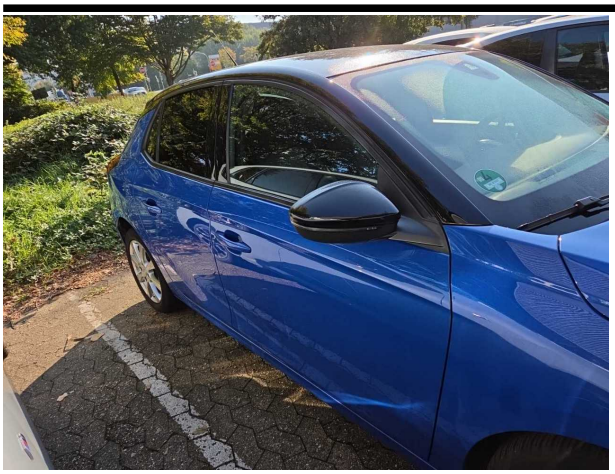
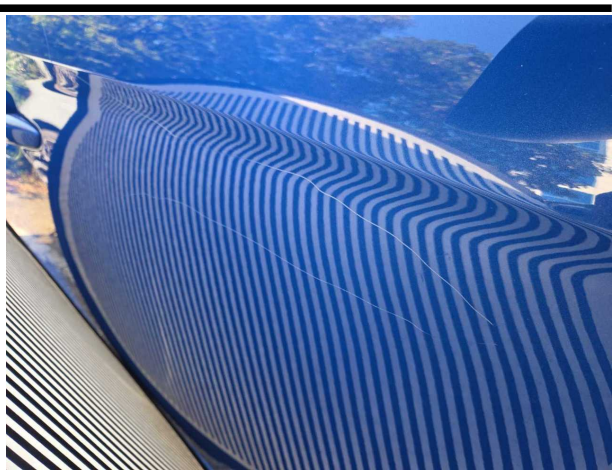
Beschädigung #2: Tür vorn rechts: Tür - Kratzer - lackieren

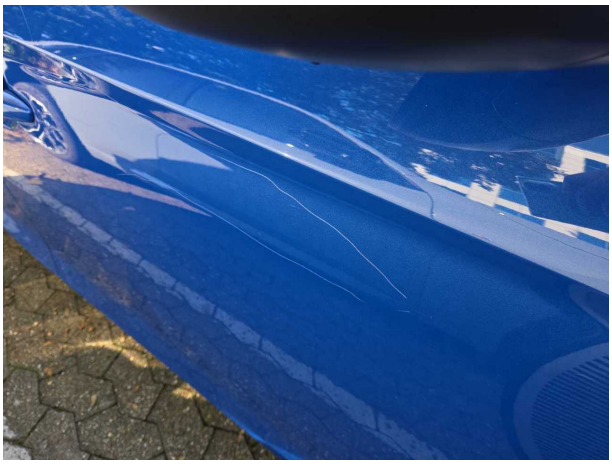
Beschädigung #2: Tür vorn rechts: Tür - Kratzer - lackieren

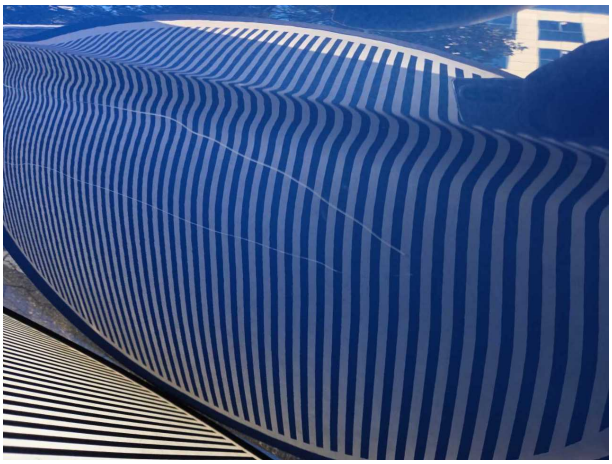
Beschädigung #2: Tür vorn rechts: Tür - Kratzer - lackieren

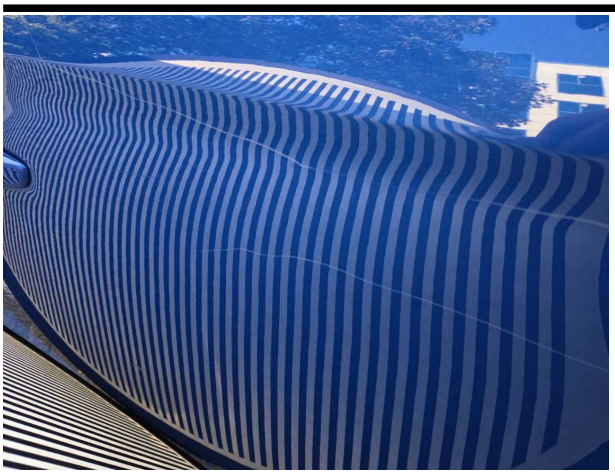
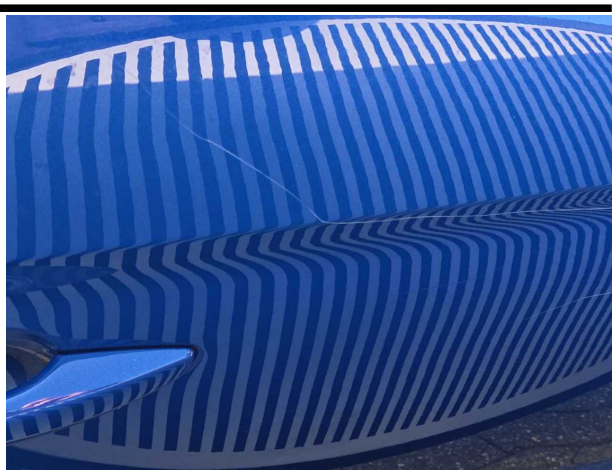
Beschädigung #2: Tür vorn rechts: Tür - Kratzer - lackieren

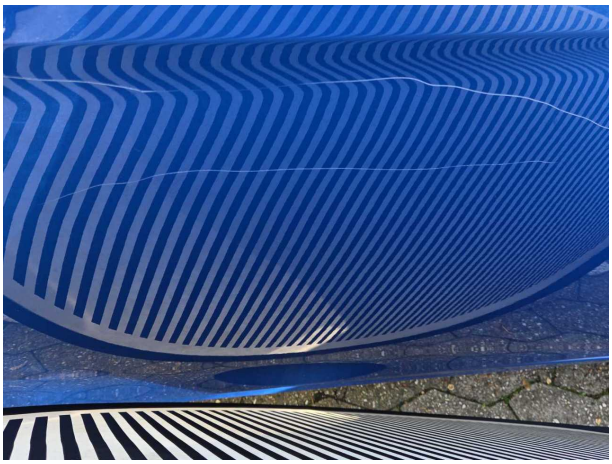
Beschädigung #2: Tür vorn rechts: Tür - Kratzer - lackieren

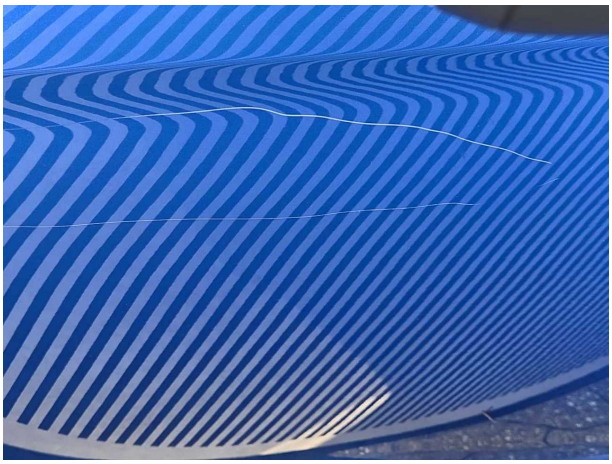
Beschädigung #2: Tür vorn rechts: Tür - Kratzer - lackieren

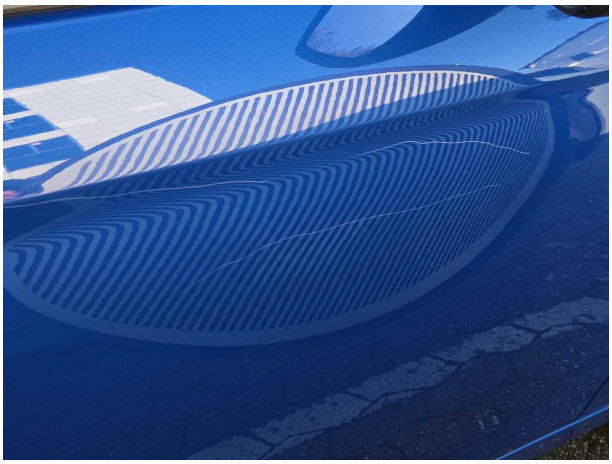
Beschädigung #2: Tür vorn rechts: Tür - Kratzer - lackieren

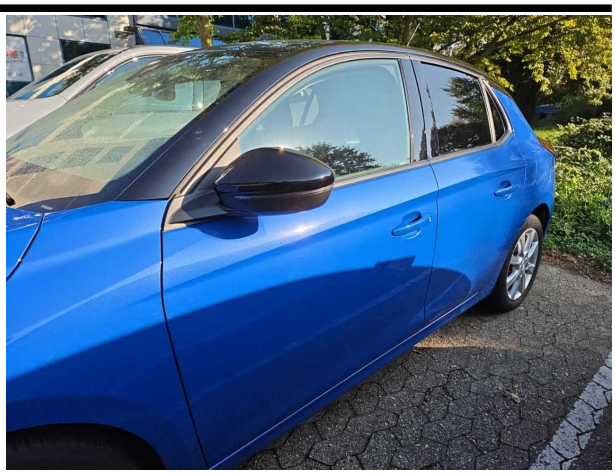
Beschädigung #2: Tür vorn rechts: Tür - Kratzer - lackieren

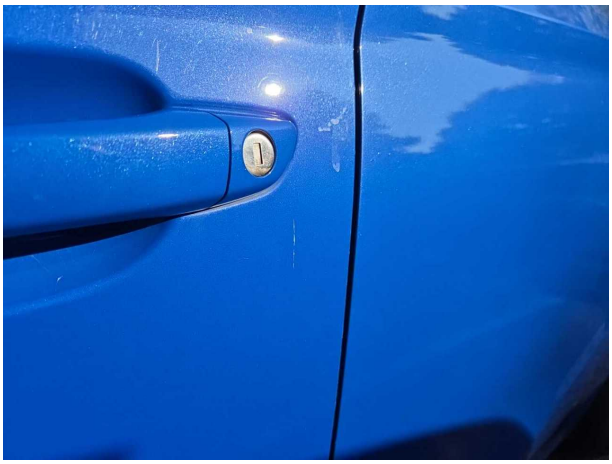
Beschädigung #3: Tür vorn links: Tür - Kratzer - lackieren
