Volkswagen

2.0 TDI 85KW LIFE

VIN: WVWZZZCDZNW114603

Détails de l'inspection

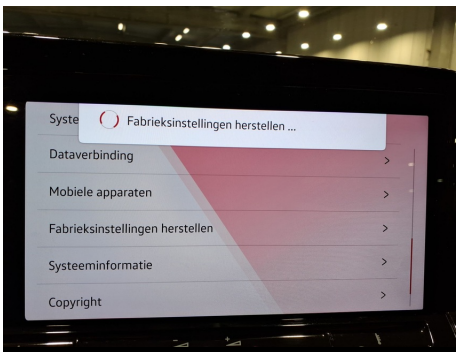
002	Données personnelles / -	Non Conforme	A réaliser

Données personnelles / - / Non Conforme
