Verkaufsgutachten

Vorgang	
Ihr Auftrag vom	06.08.2026 durch Raiffeisen-Impuls Fuhrparkmanagement GmbH & Co. KG
Besichtigungsort	36272 Niederaula, Industriestraße 11
Besichtigungsdatum	19.08.2026
Referenznummern	0002071078

Fahrzeugdaten / Technische Daten			
Fahrzeugident.-Nr.	**W0VZT8GP7N1048800**		
Fahrzeugart	PKW - Kombi	**Farbton / Lackart**	Grau / Metallic
Hersteller	Opel	**Nächste HU**	06/2028
Typ / Verkaufsbez.	Insignia B Sports Tourer 2.0 CDTI Business	**Laufleistung abgelesen**	111.121 km
Erstzulassung	26.06.2023	**Emissionsklasse / CO2**	keine Angabe / g/km
Getriebe / Gänge	Automatik / 8	**Sitzplätze / Türen**	5 / 5
Achsen / angetrieben	2 / 1	**Anzahl Besitzer**	keine Angabe
Motorart	Reihenmotor / Diesel	**Hubraum / Nennleistung**	1.995 ccm / 128 KW
Antriebsart	Frontantrieb		
Fahrzeugdaten wurden durch den Auftraggeber mitgeteilt und am Fahrzeug gegengeprüft und ergänzt.

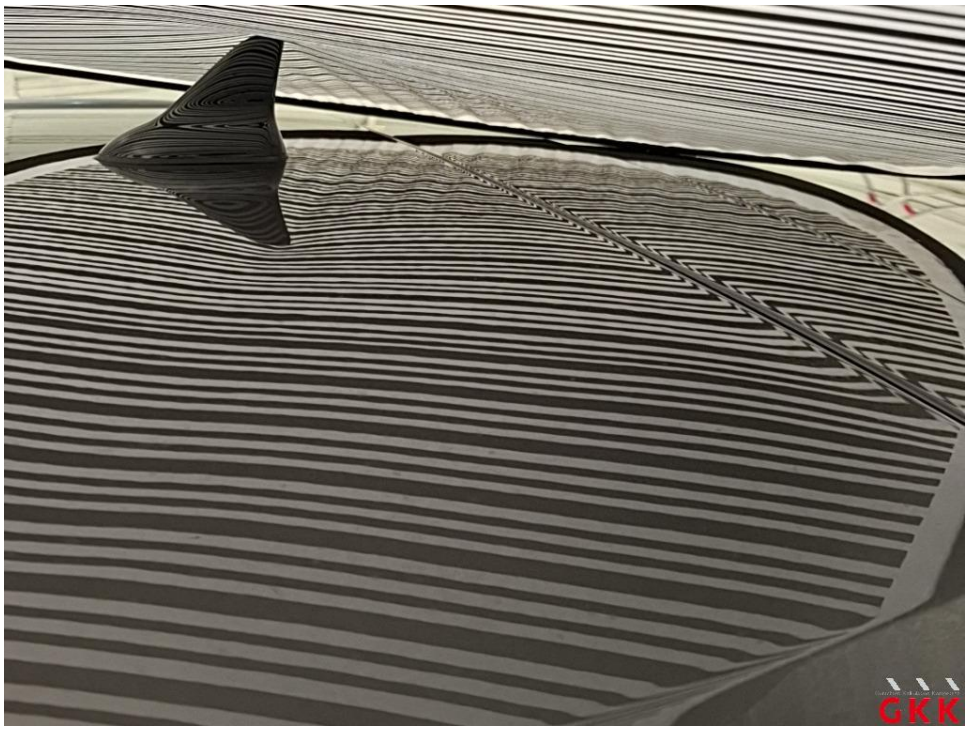
Sonstiges (Angaben ohne MwSt.)	Reparaturkosten	MW
Fahrzeug, Hagelschaden, kalt drücken (Bild 16, Bild 17, Bild 18, Bild 19, Bild 20, Bild 21)	638,08 €	638,08 €
Fahrzeug Front, Steinschlag, Gebrauchsspur	0,00 €	0,00 €

Bild 16 Fahrzeug, Hagelschaden, kalt drücken

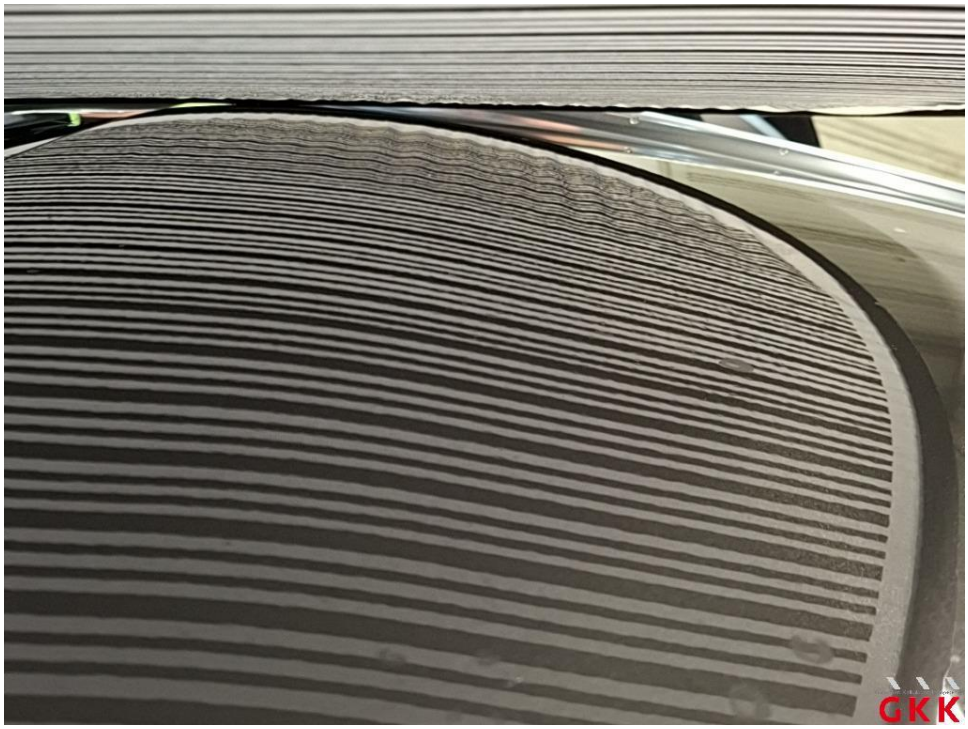
Bild 19 Fahrzeug, Hagelschaden, kalt drücken

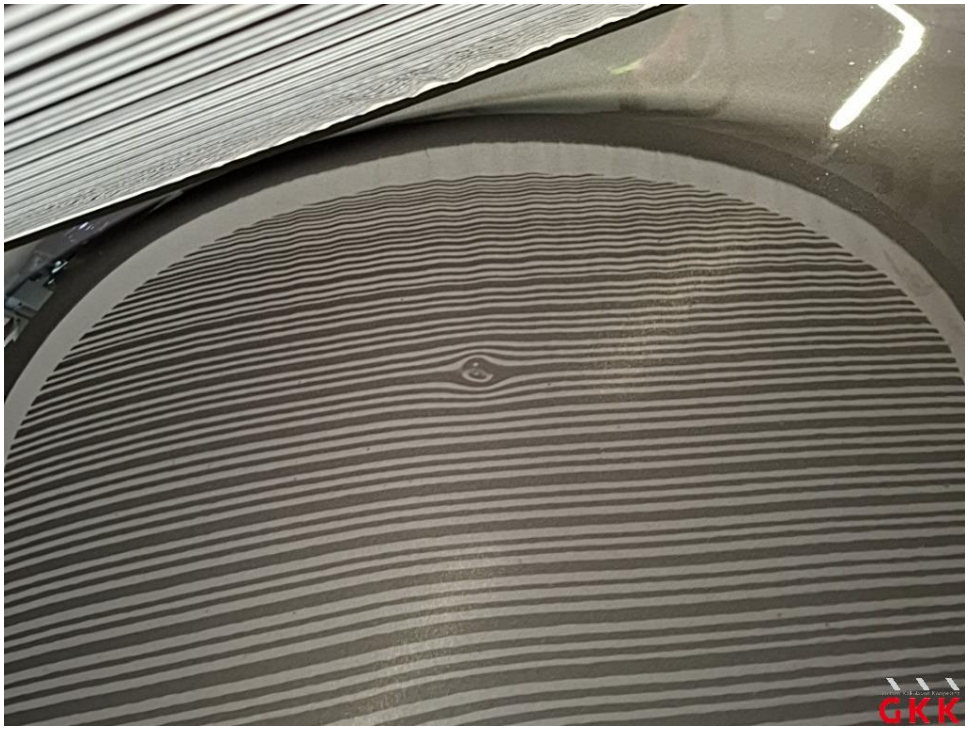
Bild 20 Fahrzeug, Hagelschaden, kalt drücken

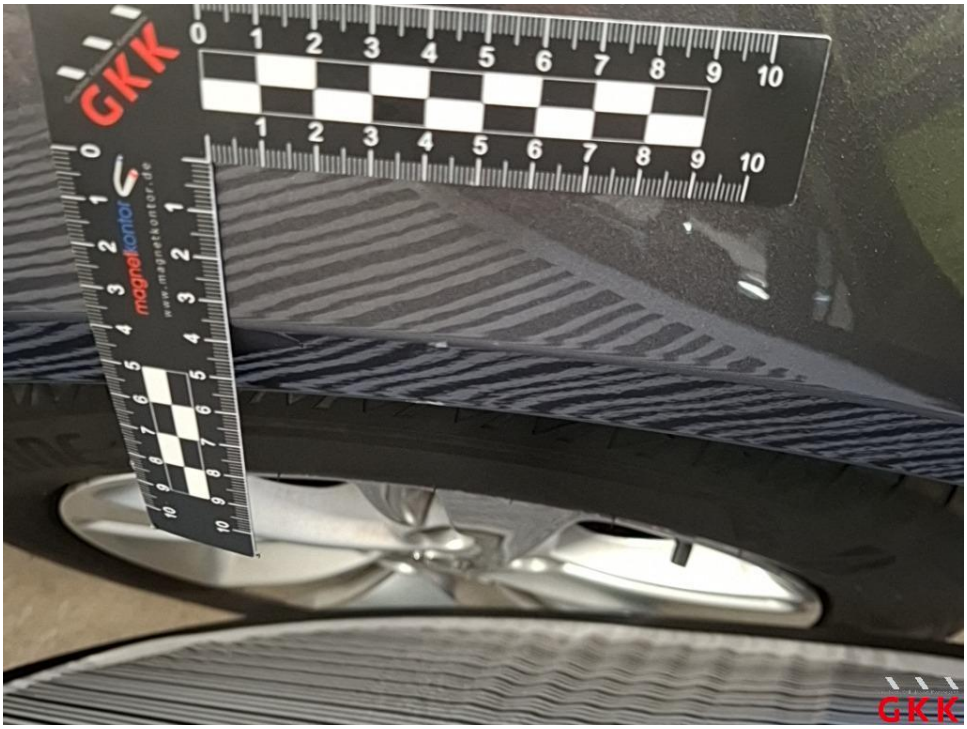
Seite rechts (Angaben ohne MwSt.)	Reparaturkosten	MW
Kotflügel vorne rechts, beschädigt, instand setzen - lackieren (Bild 22, Bild 23)	847,05 €	501,77 €

Bild 23 Kotflügel vorne rechts, beschädigt, instand setzen - lackieren
