Fahrzeugzustandsbericht - Verkauf

SKODA Superb

SKODA Superb Combi 2.0 TDI 4x4 DSG L&K

Inspektion - ID	**11642101**	Besichtigt am	**28.10.2026 08:24:10**

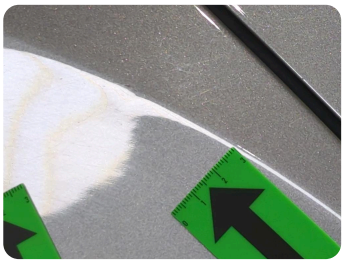
6 | Alufelge hinten rechts

Schadensart	**Kratzer**
Schweregrad	**>10 cm - 15 cm**
Reparaturmethode	**Ersetzen**
Ursache	**Bei Inspektion festgestellt**

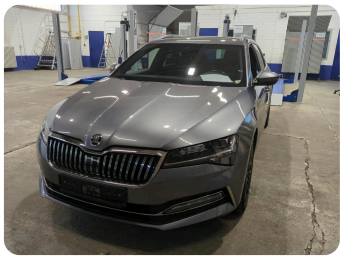
Windshield replacement

Diese **Scheibe** wurde bereits für Sie getauscht.
Bitte berücksichtigen Sie dies bei Ihrer **Gebotsabgabe!**
