LVV Nr	5236501
Hersteller	Seat
Model	Arona
Variante	FR 1.0 TSI
Listenpreis	24.029,41
VIN	VSSZZZKJ9PR010957
Erstzulassungsdatum	1.12.2022
Kennzeichen	M RV1021

DEKRA-Nr: 0542 / 035135 / 2026 / B090136000489 vom 26.10.2026

Zustandsbericht/Minderwertgutachten-Leasing

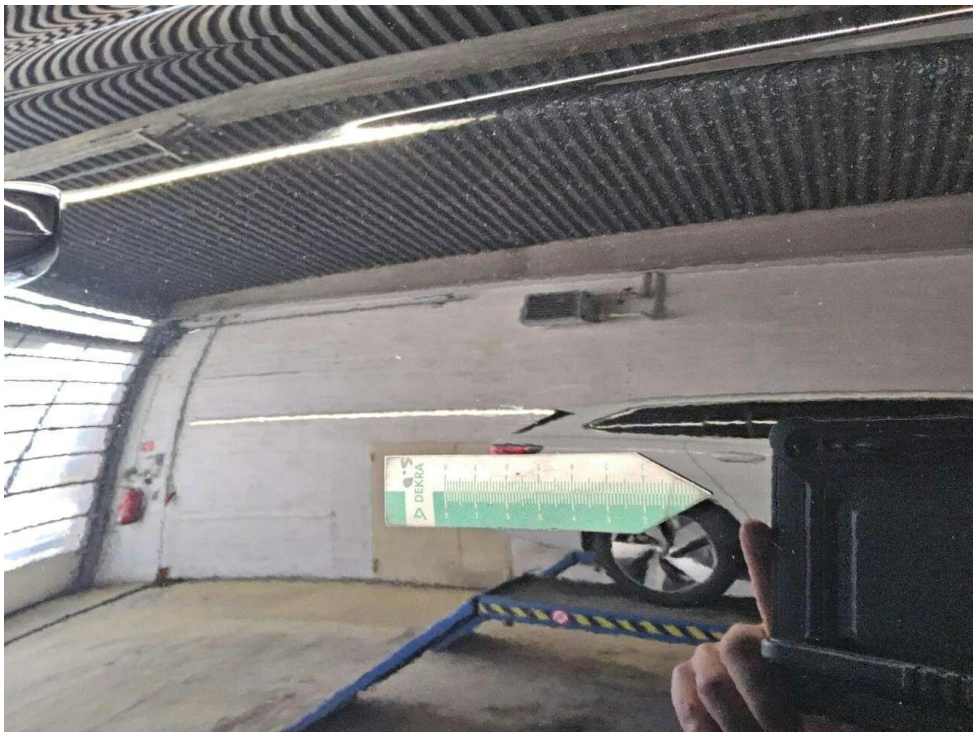
Bild 19 : Tür hinten rechts Lackierung, zerkratzt, Gebrauchsspur

Stoßfänger vorne Lackierung, zerkratzt, Gebrauchsspur (Bild 23, 24)
Frontspoiler, zerkratzt, Gebrauchsspur (Bild 21, 22)
Tür hinten rechts Lackierung, zerkratzt, Gebrauchsspur (Bild 19, 20)
Felge hinten rechts, zerkratzt, Gebrauchsspur (Bild 18)
Motorhaube Lackierung, Steinschlag, Gebrauchsspur (Bild 16, 17)
Frontscheibe, Steinschlag, Gebrauchsspur (Bild 14, 15)

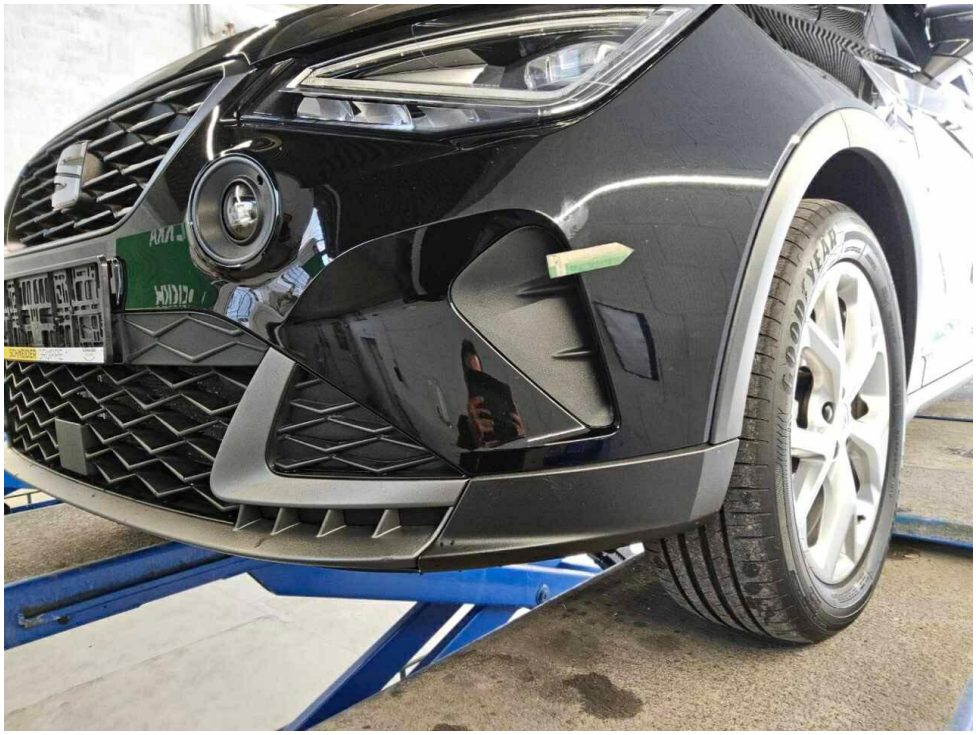
Bild 22 : Frontspoiler, zerkratzt, Gebrauchsspur
