LVV Nr	372708
Hersteller	Audi
Model	A6
Variante	Sport 2.0 45 TFSI MHEV
Listenpreis	69.438,04
VIN	WAUZZZF27PN067456
Erstzulassungsdatum	1.5.2023
Kennzeichen	HH SZ360E

DEKRA-Nr: 0425 / 0100058246 / 2026 / B077312000558 vom 29.09.2026

Zustandsbericht / Minderwertgutachten

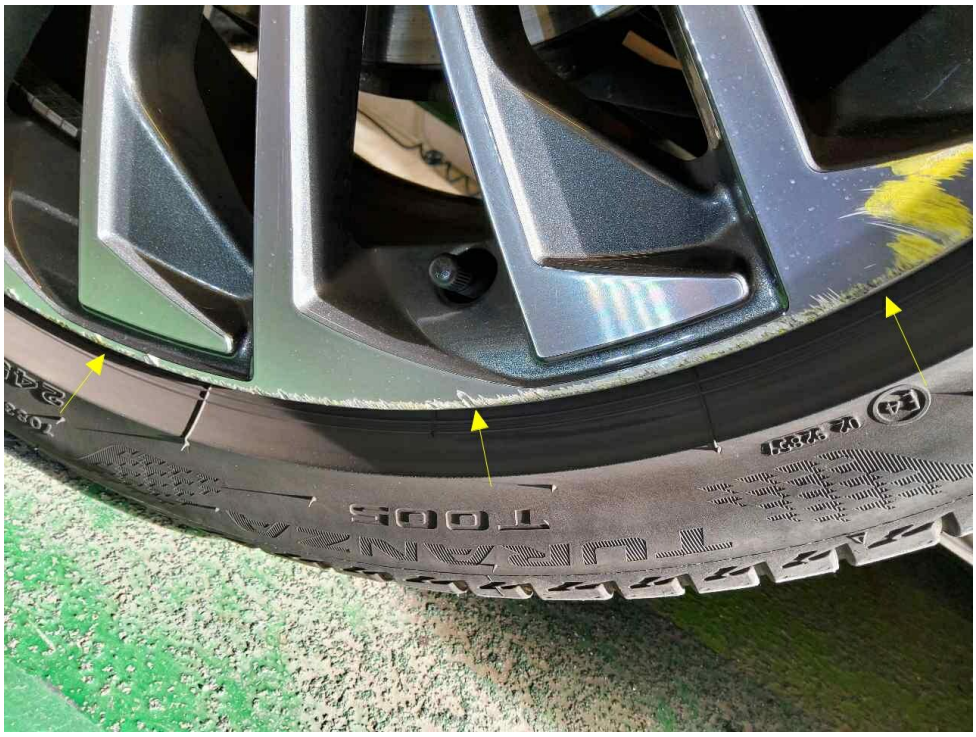
Bild 15 : Felge hinten rechts Lackierung, verschrammt, smart repair

zerkratzt, erneuern (Bild 26)
4. Felge Hochglanzgedreht hinten rechts Sommerradsatz verschrammt, erneuern (Bild 16)
5. Dekorleiste Türverkleidung hinten rechts zerkratzt, erneuern (Bild 29)
6. Felge vorne rechts hochglanzgedreht Sommerradsatz verschrammt, erneuern (Bild 17)
7. T Motorschutz unten gerissen, erneuern (Bild 30)
8. T Steinschlag Windschutzscheibe zerkratzt, erneuern (Bild 33, 34)
9. Verkleidung D-Säule links verschrammt, erneuern (Bild 32)
10. Dachrahmen links Lackierung, Steinschlag, lackieren mit Lackaufbau (Bild 31)
11. Stoßfänger hinten Lackierung, zerkratzt, lackieren mit Lackaufbau (Bild 27, 28)
12. Stoßfänger vorne Lackierung, verschrammt, lackieren mit Lackaufbau (Bild 19, 20, 21, 22)
13. Tür hinten links Einstieg Lackierung, zerkratzt, smart repair (Bild 24)
14. Felge hinten rechts Lackierung, verschrammt, smart repair (Bild 15)

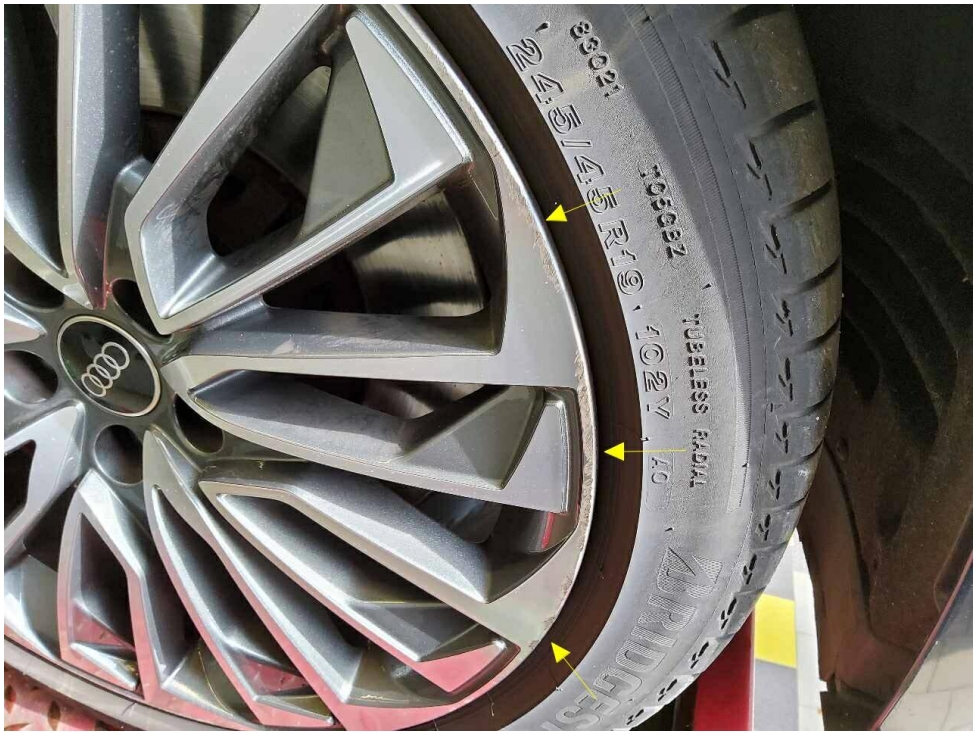
Bild 16 : Felge Hochglanzgedreht hinten rechts Sommerradsatz verschrammt

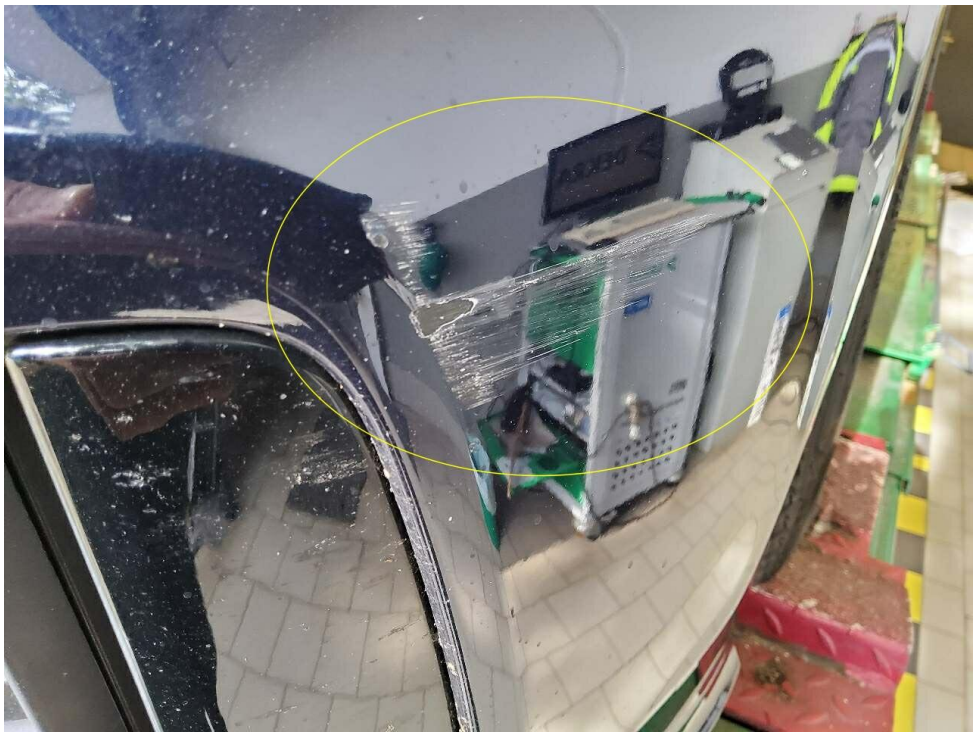
Bild 19 : Stoßfänger vorne Lackierung, verschrammt, lackieren mit Lackaufbau

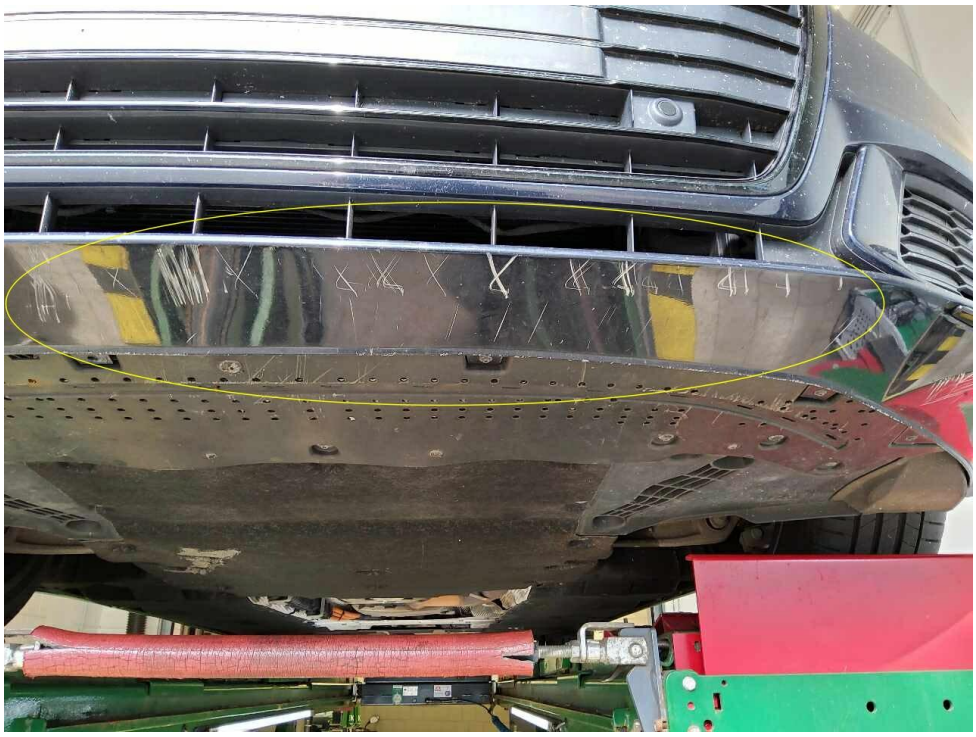
Bild 21 : Stoßfänger vorne Lackierung, verschrammt, lackieren mit Lackaufbau

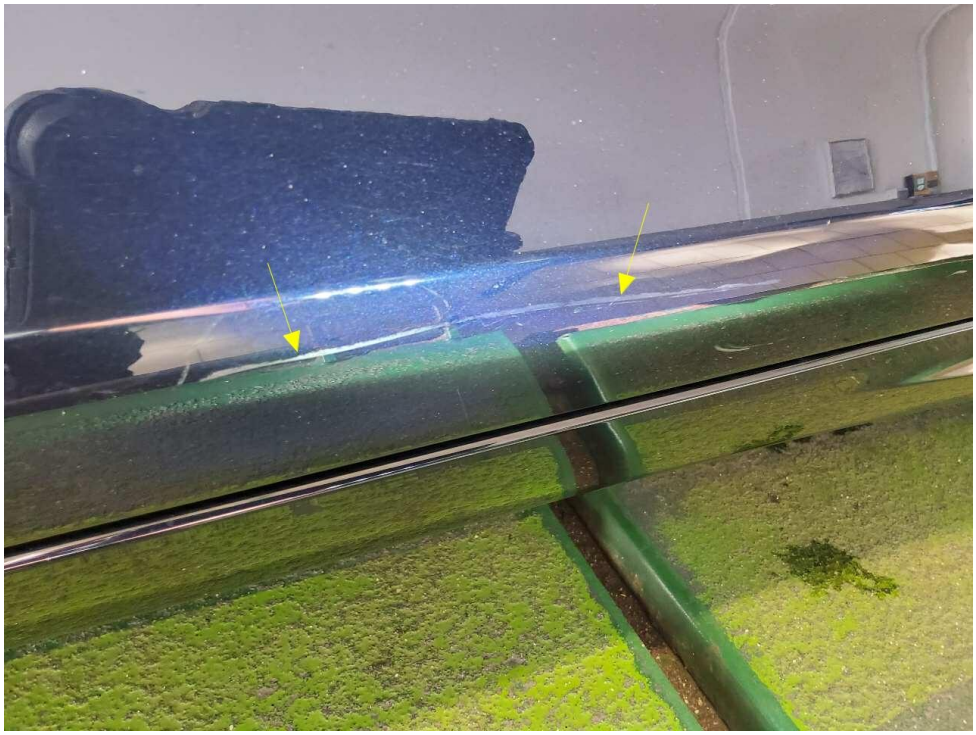
Bild 22 : Stoßfänger vorne Lackierung, verschrammt, lackieren mit Lackaufbau

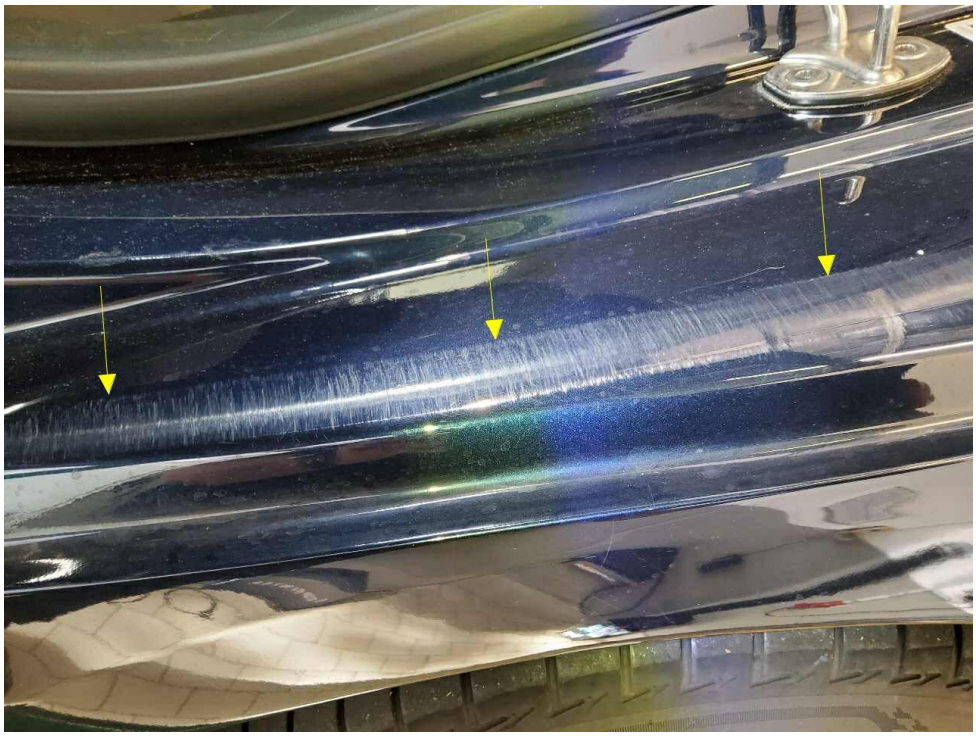
Bild 23 : Tür hinten links zerkratzt

Tür hinten links zerkratzt, polieren (Bild 23)

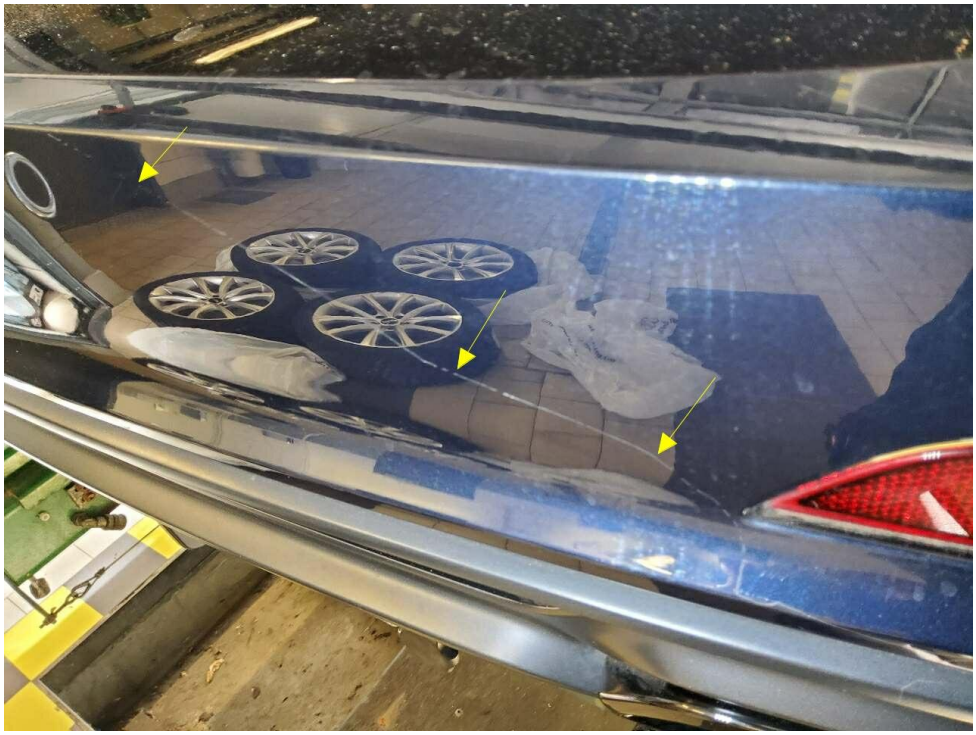
Bild 27 : Stoßfänger hinten Lackierung, zerkratzt, lackieren mit Lackaufbau

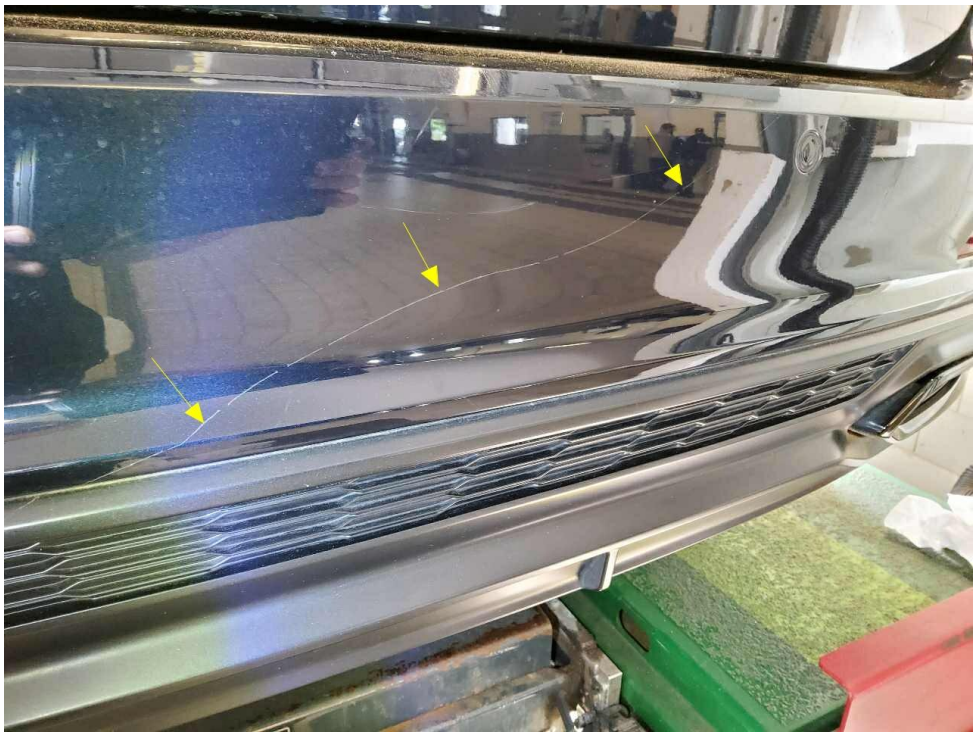
Bild 28 : Stoßfänger hinten Lackierung, zerkratzt, lackieren mit Lackaufbau

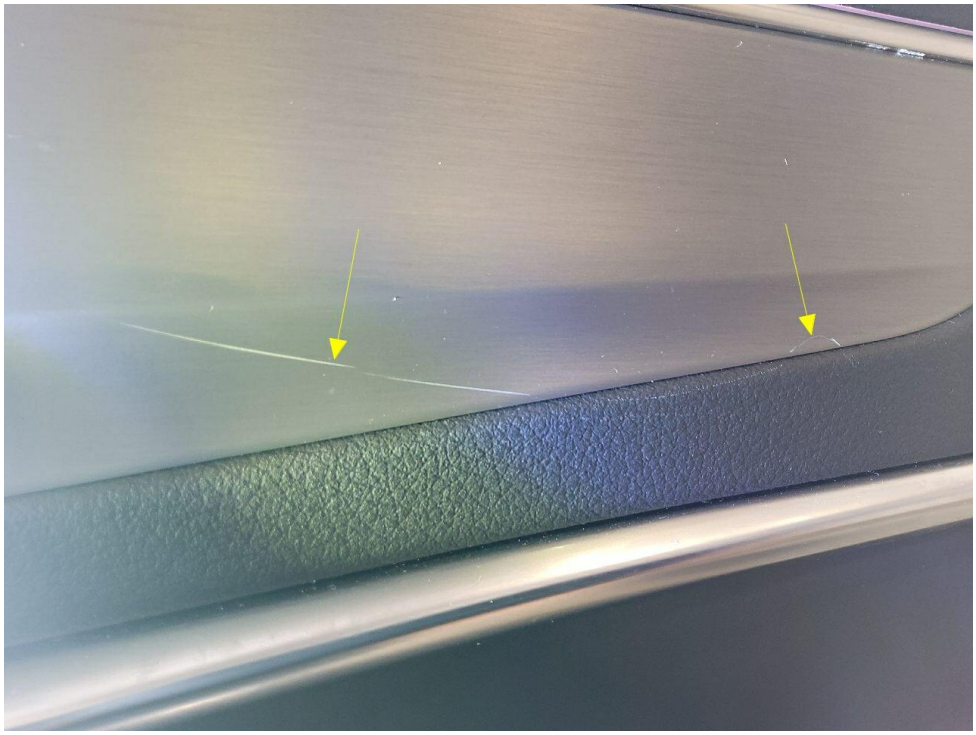
Bild 29 : Dekorleiste Türverkleidung hinten rechts zerkratzt

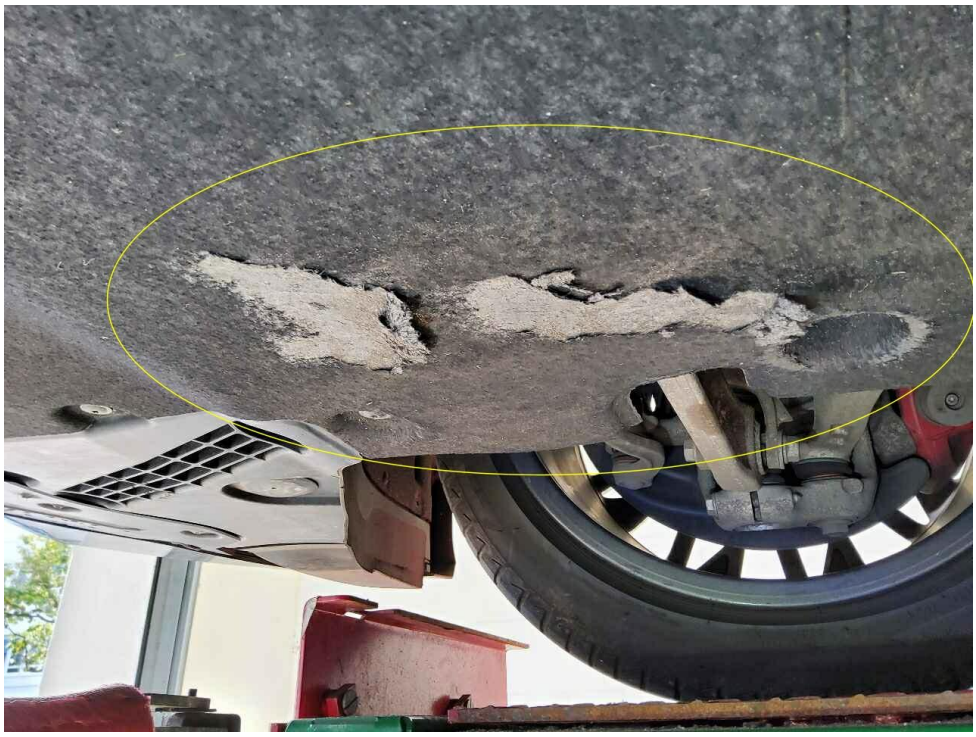
Bild 30 : T Motorschutz unten gerissen

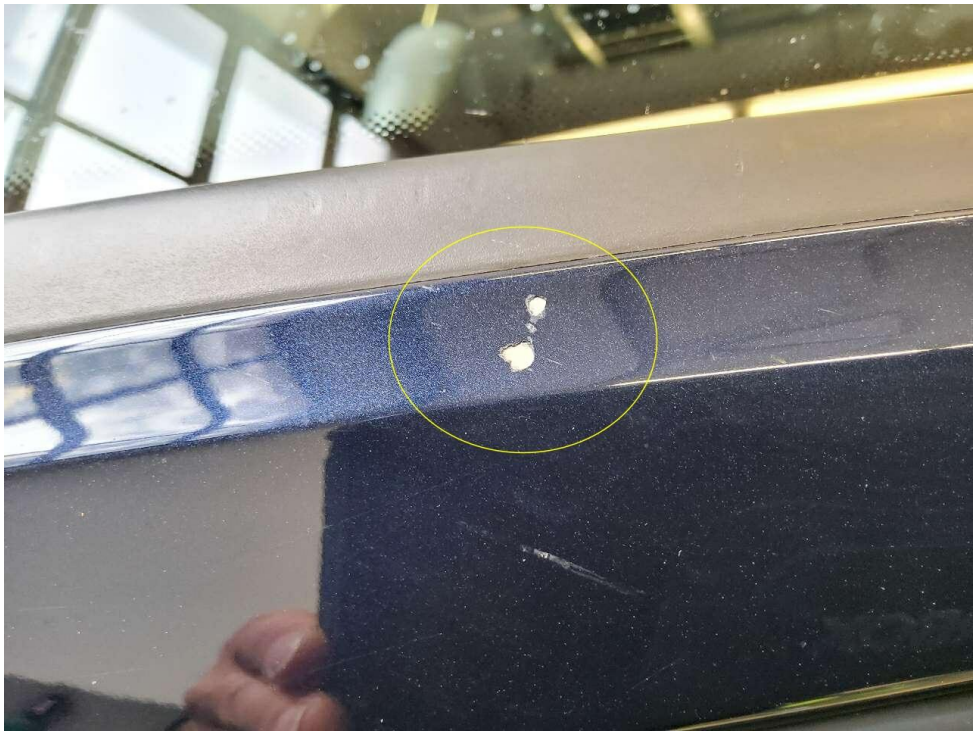
Bild 31 : Dachrahmen links Lackierung, Steinschlag, lackieren mit Lackaufbau

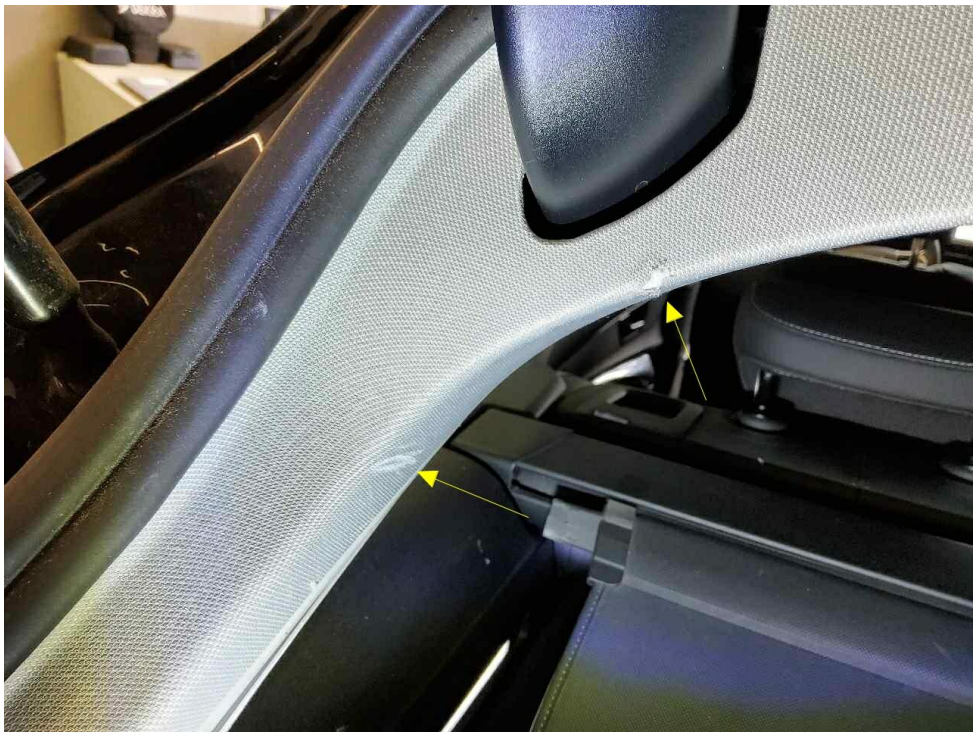
Bild 32 : Verkleidung D-Säule links verschrammt

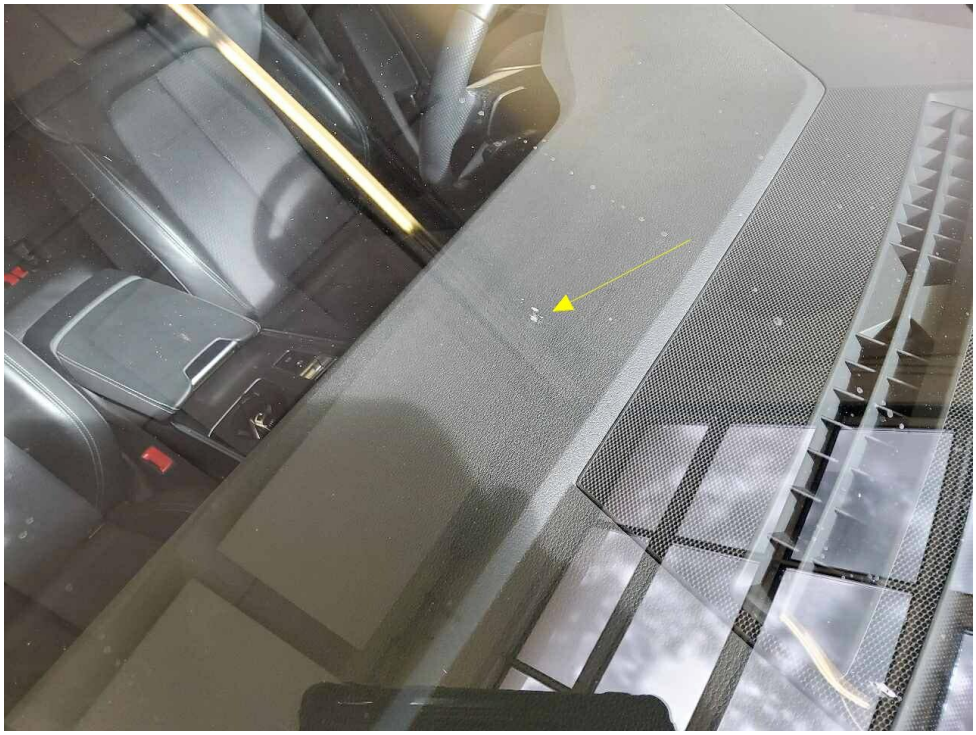
Bild 33 : T Steinschlag Windschutzscheibe zerkratzt
