BMW

SÉRIE 4 420D GC XDRIVE FINITION M SPORT G26 51FR

VIN: WBA51FR030FT77991

Dommages et corrections

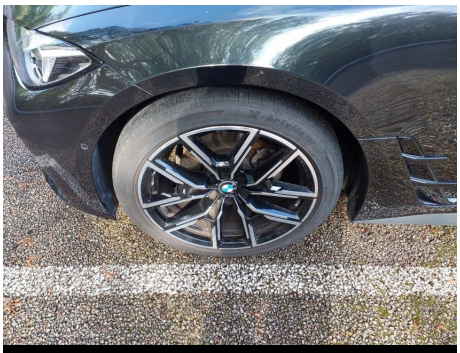
Kit complet réparation pneu / - / Manquant

#	Élément	Dommage	Correction
001	Kit complet réparation pneu / -	Manquant	Echange

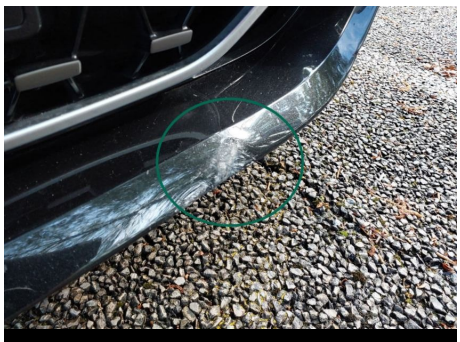
007	Pare-chocs / Avant	Enfoncement	Réparation

Pare-chocs / Avant / Enfoncement

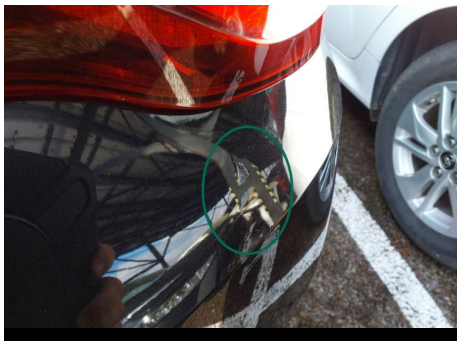
008	Pare-chocs / Arrière	Enfoncement	Réparation

Pare-chocs / Arrière / Enfoncement

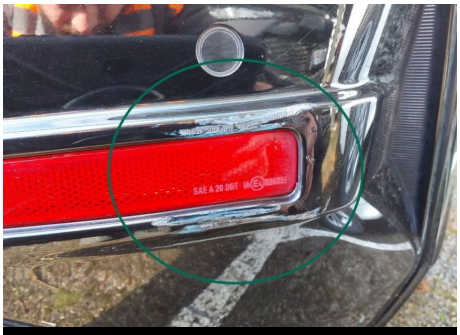
009	Spoiler / Arrière	Rayure	Peinture

Pare-chocs / Arrière / Enfoncement

Spoiler / Arrière / Rayure

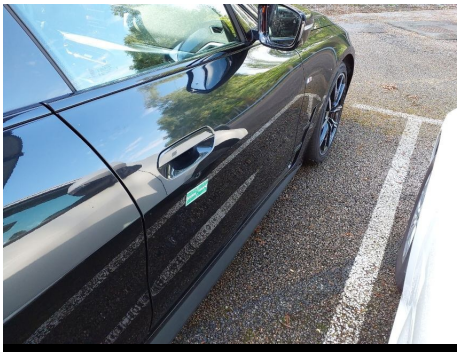
010	Revêtement de bas de caisse / Droit	Rayure	Peinture

Revêtement de bas de caisse / Droit / Rayure
