Informe de tasación

RENAULT CLIO

EQUILIBRE BLUE DCI 74KW (100CV)

VIN	VF1RJA00871193737
Primera matriculación	25/7/2023
Kilometraje del vehículo	153.052 km

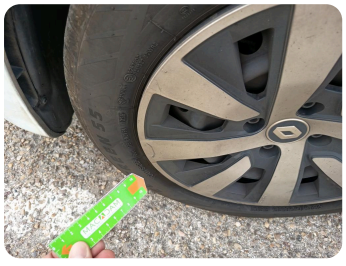
9 | Tapacubos Rueda Del IZ

Tipo de daño	Rayado
Modo de reparación	Aceptable
