BMW 3 TOURING (G21N)(07.2022->) 320 D XDRIVE M SPORT MILD-HYBRID 140 KW (MOTOR 2,0 LTR. - 140 KW DIESEL) 5-TÜRIG

VIN: WBA31FZ010FV02610

Bewertungsdetails

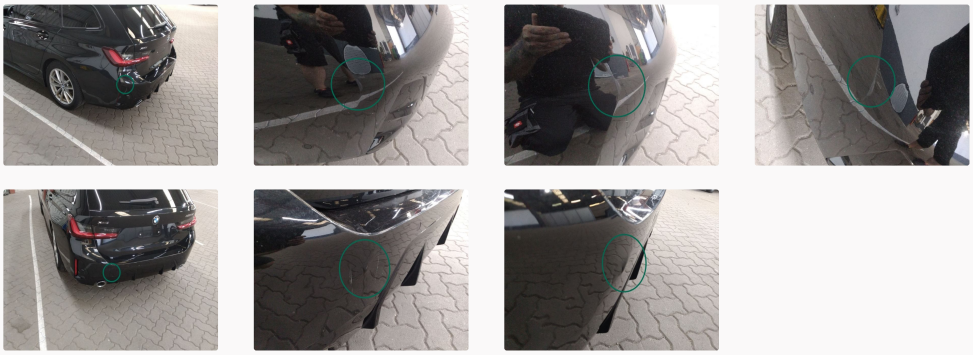
003	Stoßfänger / Hinten	Delle	Reparieren

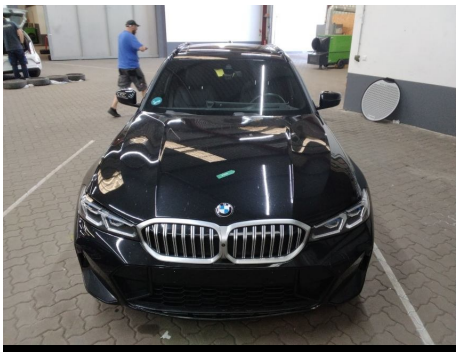
Reparierter Vorschaden

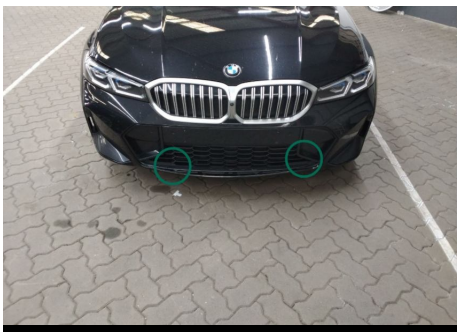
#	Element	Defekt	Korrektur
001	Stoßfängergrill / Vorne	Gebrochen	Ersetzen

Stoßfängergrill / Vorne / Gebrochen

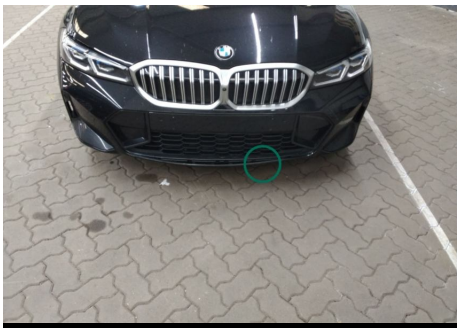
002	Stoßfänger / Vorne	Gebrochen	Ersetzen

Stoßfängergrill / Vorne / Gebrochen

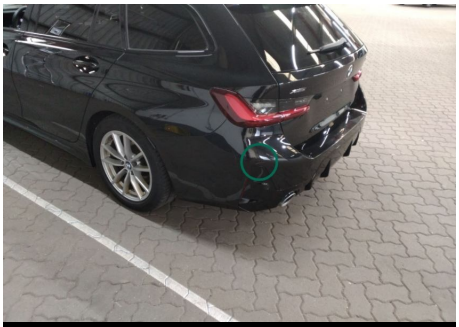
Stoßfänger / Vorne / Gebrochen

Stoßfänger / Hinten / Delle

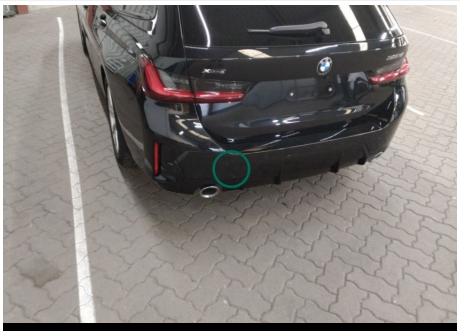
Stoßfänger / Hinten / Delle

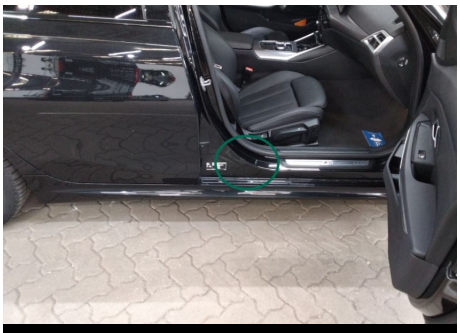
004	Türeinstieg / Vorne Rechts	Kratzer	Lackieren

Stoßfänger / Hinten / Delle

Türeinstieg / Vorne Rechts / Kratzer

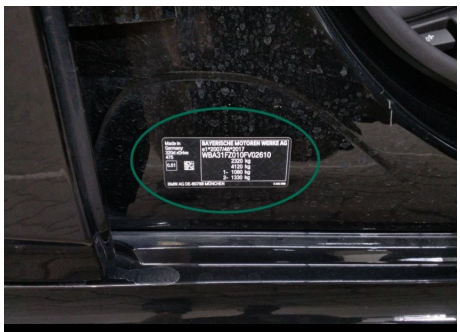
005	Typenschild / Vorne Rechts	Beklebt	Ersetzen

Türeinstieg / Vorne Rechts / Kratzer

Typenschild / Vorne Rechts / Beklebt
