DEKRA-Nr: 0357 / 515298 / 2026 / B080839003314 vom 27.10.2026

Vermarktungsbericht

Auftraggeber	ALD AutoLeasing D GmbH Flotte, Nedderfeld 95, 22529 Hamburg
Besichtigung	27.10.2026

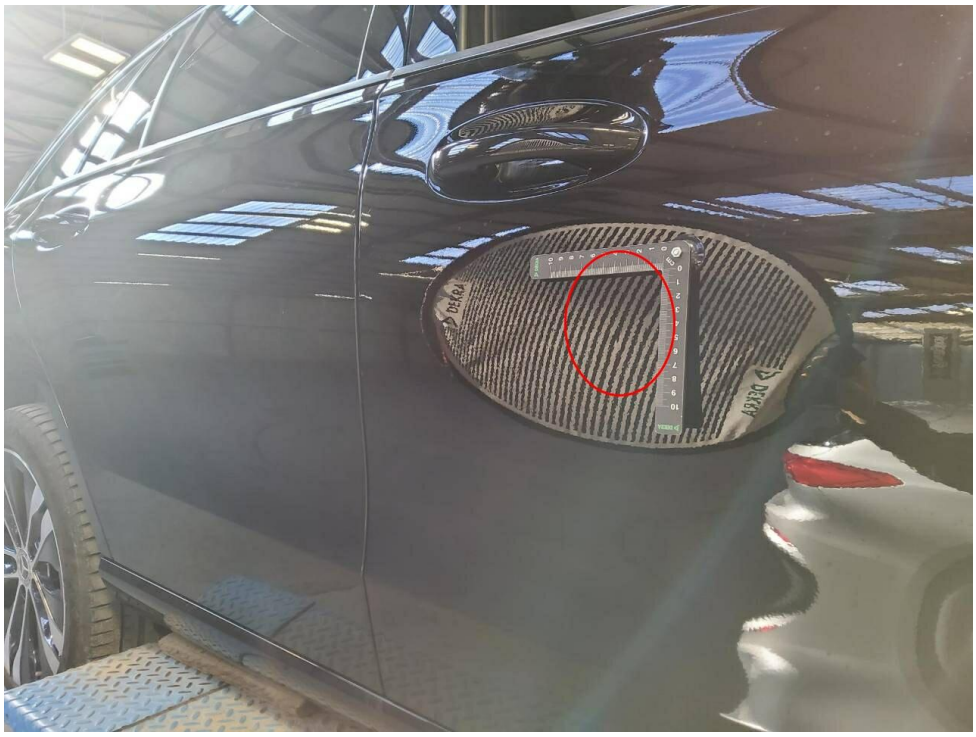
Bild 13 : Seitenteil hinten rechts, eingedellt, verschrammt , smart repair

Steinschläge>6 Stück/dm², lackieren (Bild 16, 17)
11. Tür vorne rechts, eingedellt, smart repair (Bild 14, 15)
12. Seitenteil hinten rechts, eingedellt, verschrammt , smart repair (Bild 11, 12, 13)
13. Seitenteil hinten links Lackierung, verschrammt, smart repair (Bild 9, 10)
14. Lackvorbereitung

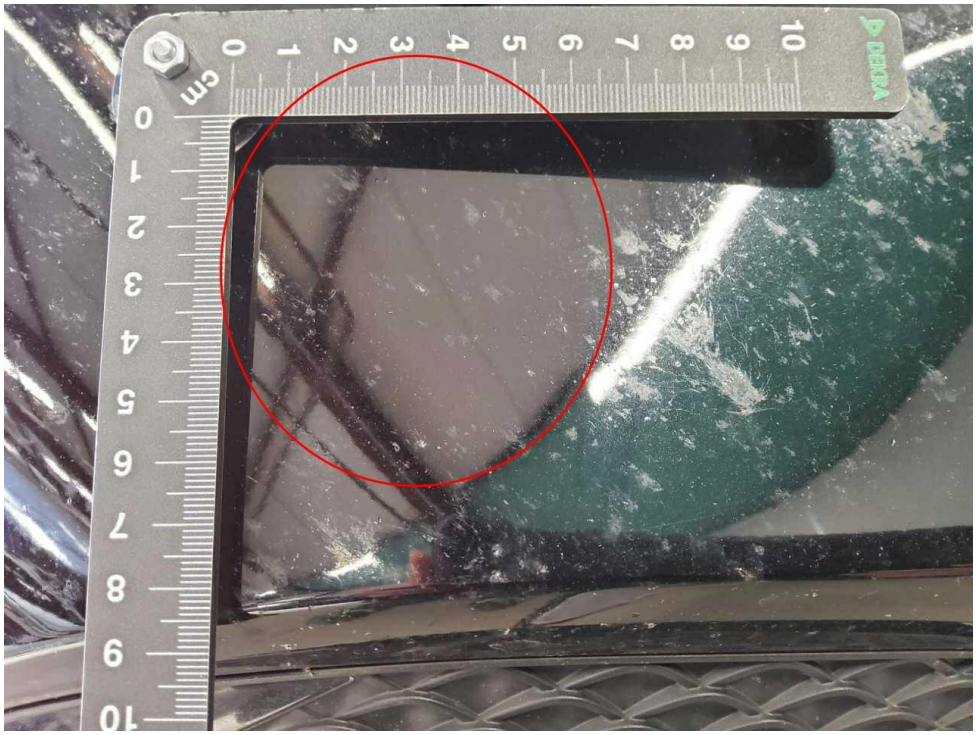
Bild 16 : Stoßfänger vorne Lackierung, Steinschläge>6 Stück/dm², lackieren

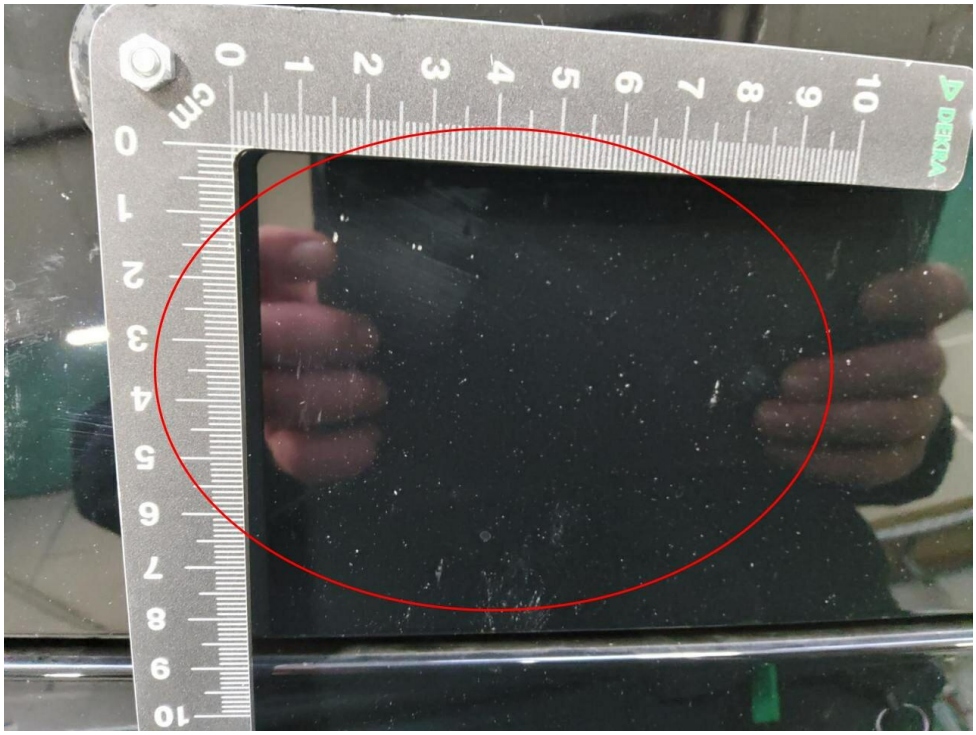
Bild 18 : Motorhaube Lackierung, Steinschläge>6 astück/dm², lackieren mit Lackaufbau

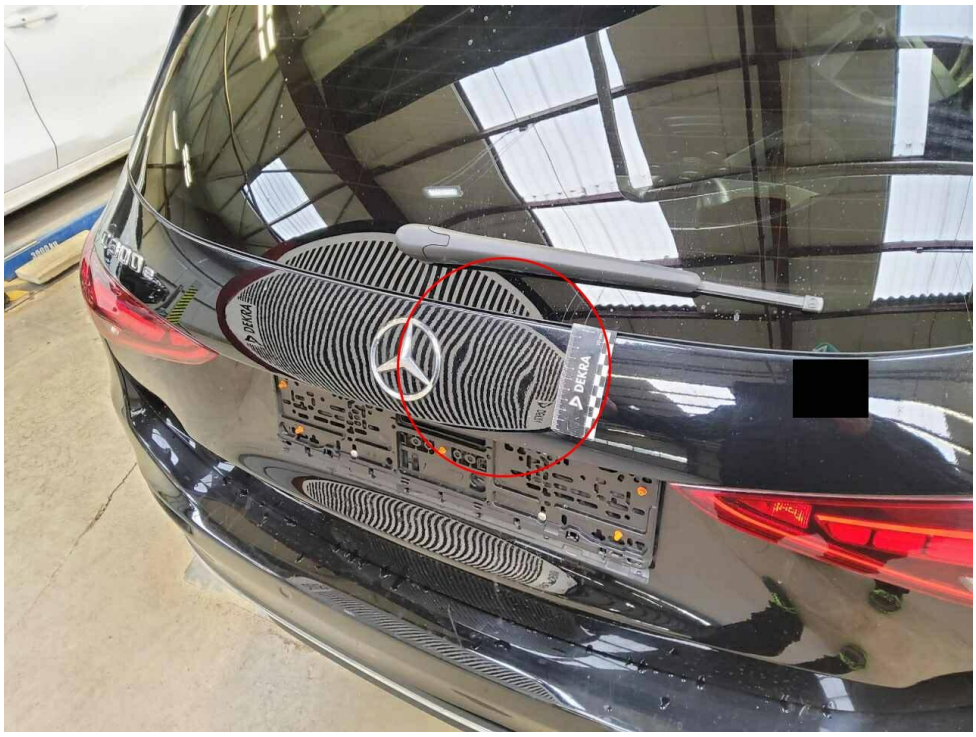
Bild 21 : Heckklappe, mehrfach eingedellt, instandsetzen und lackieren mit Lackaufbau

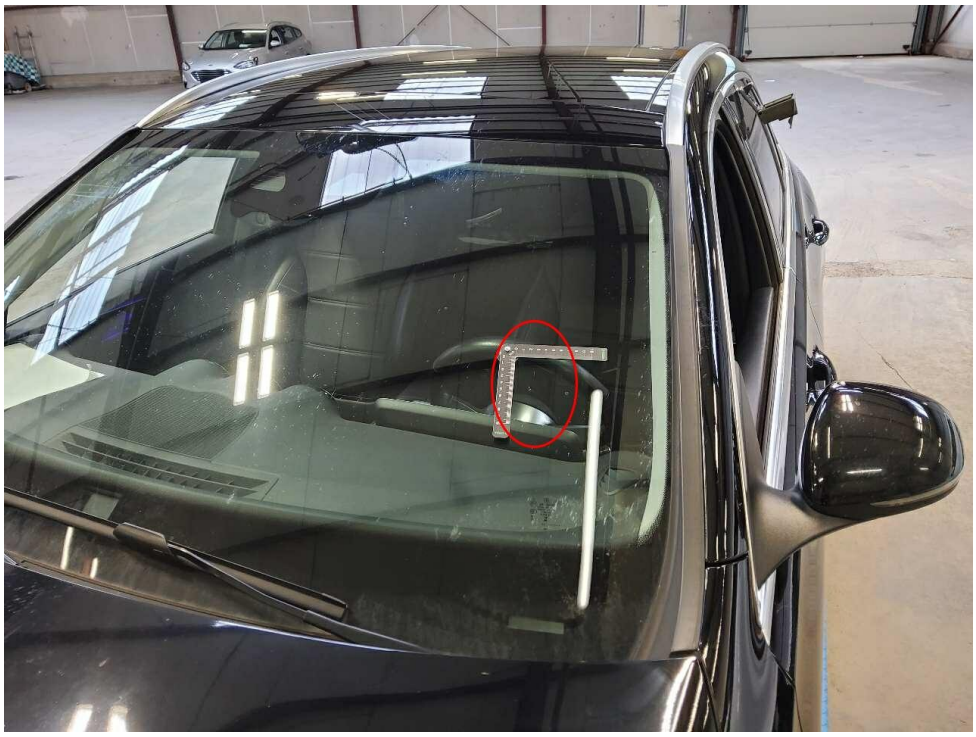
Bild 25 : Frontscheibe Steinschlag mit Rissbildung

1. Einstieg hinten rechts mehrfach verschrammt, smart repair (Bild 23, 24)
2. Frontscheibe Steinschlag mit Rissbildung, erneuern (Bild 25, 26)
3. Dachreling links eingekerbt, verschrammt, erneuern
4. Heckklappenspoiler verschrammt, smart repair (Bild 29, 30)
5. Alufelge hinten rechts verschrammt, erneuern (Bild 31, 32)
6. Heckschaden, Stoßfänger hinten und Unterteil verformt, Chromblende gerissen, erneuern (Bild 33, 34, 35, 36)
7. Merkantiler Minderwert Heckschaden
8. Heckklappe, mehrfach eingedellt, instandsetzen und lackieren mit Lackaufbau (Bild 20, 21, 22)
9. Motorhaube Lackierung, Steinschläge>6 astück/dm², lackieren mit Lackaufbau (Bild 18, 19)
10. Stoßfänger vorne Lackierung,

Diese **Scheibe** wurde bereits für Sie getauscht.
Bitte berücksichtigen Sie dies bei Ihrer **Gebotsabgabe!**

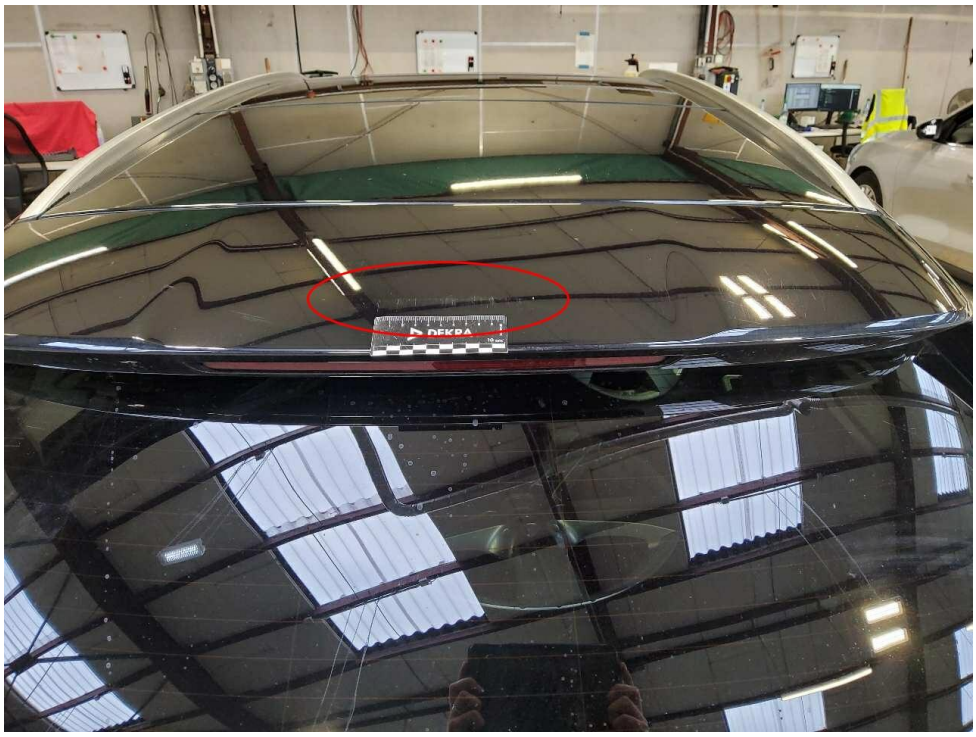
Bild 29 : Heckklappenspoiler verschrammt

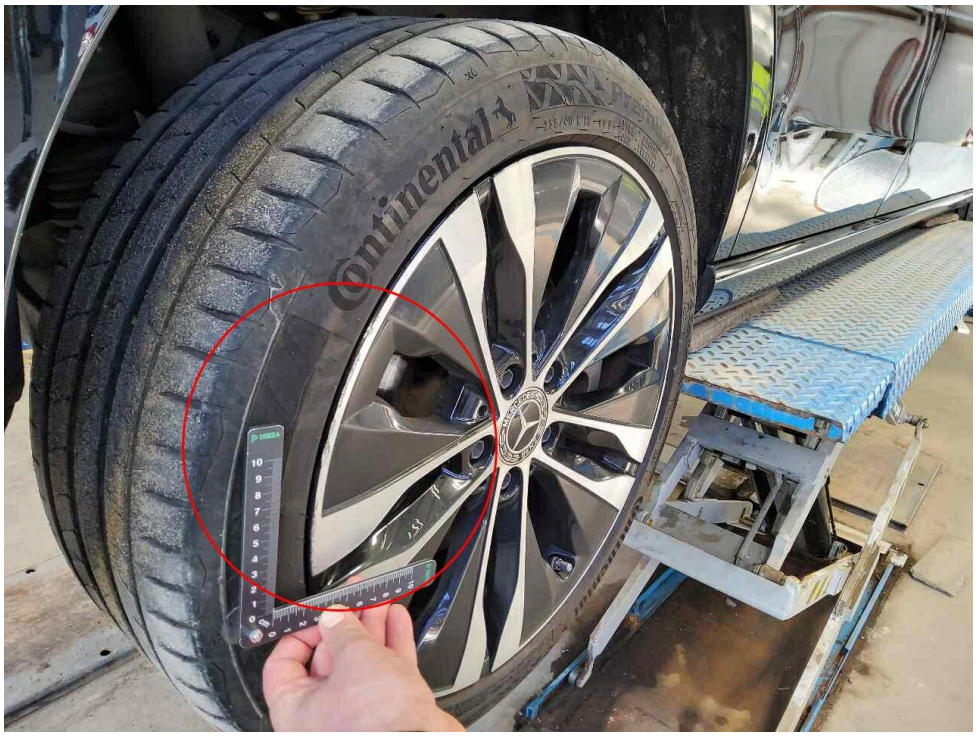
Bild 31 : Alufelge hinten rechts verschrammt

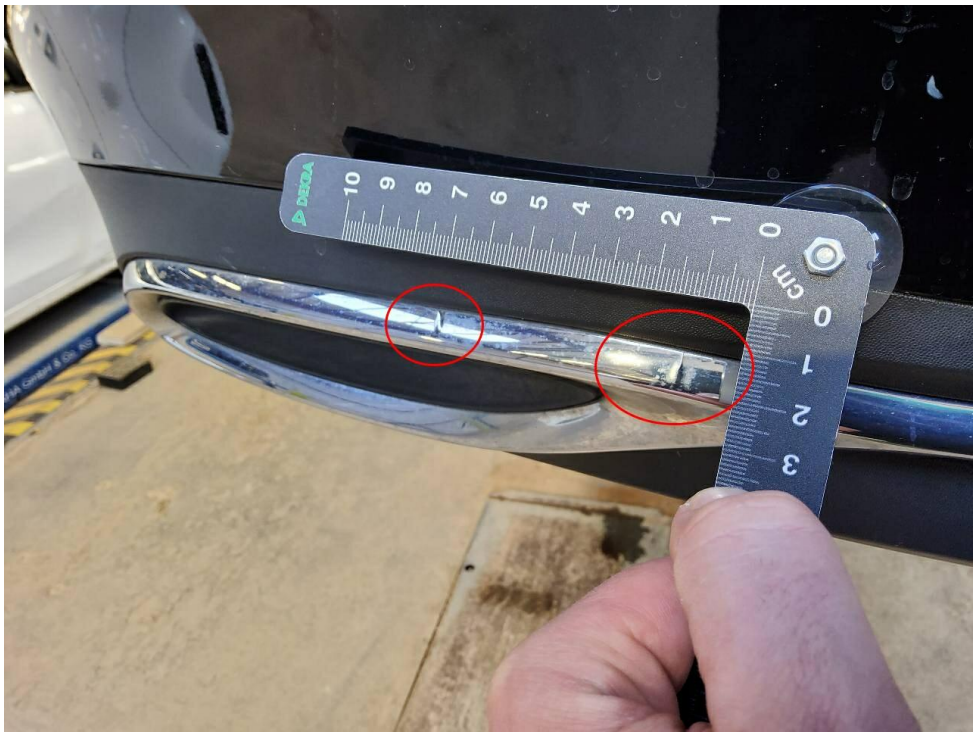
Bild 35 : Heckschaden, Stoßfänger hinten und Unterteil verformt, Chromblende gerissen
