Rapport d'inspection

GW195RG

Inspection réalisée le 20/10/2026

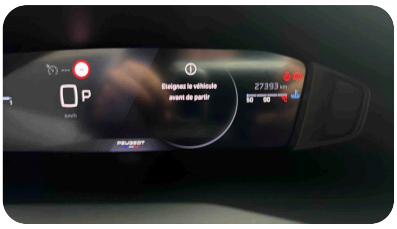
Photo kilométrage moteur tournant

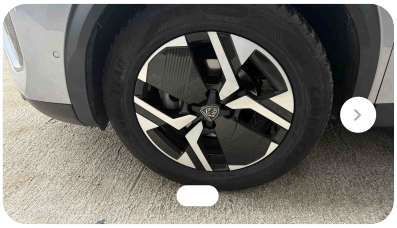
Roue AVANT GAUCHE

Photo mesure usure pneu avant gauche

Mesure usure pneu avant gauche ⩾4mm

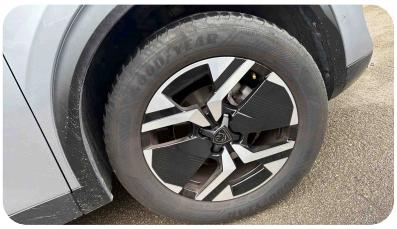
Roue AVANT DROITE

Photo mesure usure pneu avant droit

Mesure usure pneu avant droit ⩾4mm

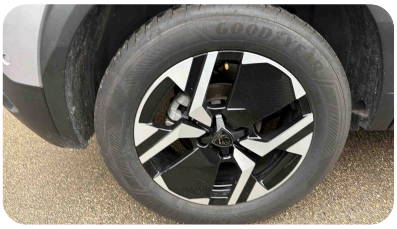
Roue ARRIERE DROITE

ROUES ARRIERE - Usure disques

25% restant

ROUES ARRIERE - Usure plaquettes

Photo mesure usure pneu arrière droit

Mesure usure pneu arrière droit ⩾4mm
