Volkswagen

VIN: WVWZZZCDZNW500519

Détails de l'inspection

Dommages et corrections

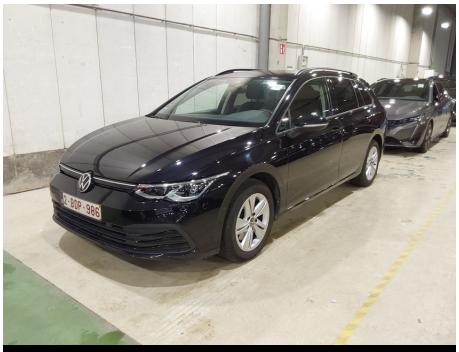
Pneus principaux

Avant Gauche	NEXEN	205/55/16 Été	4 mm
Avant Droit	NEXEN	205/55/16 Été	4 mm
Arrière Gauche	NEXEN	205/55/16 Été	5 mm
Arrière Droit	NEXEN	205/55/16 Été	5 mm

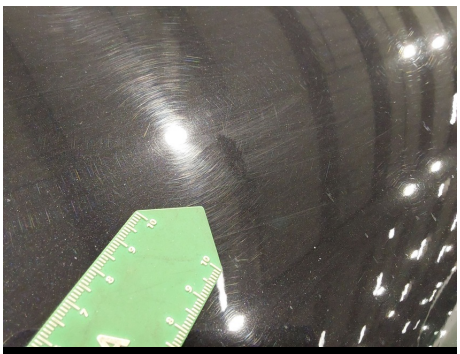
006	Lunette AR / Arrière Vitre surteintée : Oui	Rayure	Echange

Lunette AR / Arrière / Rayure
