Zustandsbericht

Kunde :	**Allane SE HCBE**		
Berichtsnummer :	**0000000948627-DE926**	**Amtl. Kennzeichen :**	**MR-M7882E**
Referenznummer:	**31264880**

Kia Niro (SG2)(2022->) e-Niro Vision

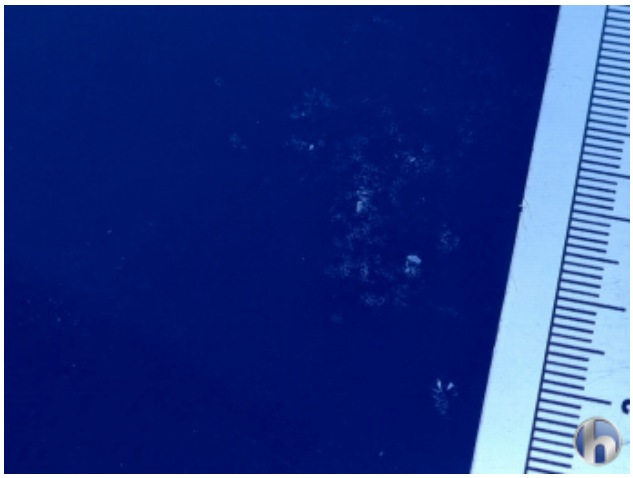
Bauteil	Schaden	Rep.-Art
1.	Stoßfänger Hinten	Oberflächenkratzer	Aufbereiten / Polieren
2.	Dach	Beschädigt	Instandsetzen und Lackieren
3.	Felge Vorne - Links	Beschädigt	Erneuern

2. Dach
Beschädigt - Instandsetzen und Lackieren
