Fahrzeugzustandsbericht - Verkauf

HYUNDAI IONIQ 6

HYUNDAI IONIQ 6 77,4 kWh 4WD Uniq

Inspektion - ID	**11614051**	Besichtigt am	**15.10.2026 11:41:02**

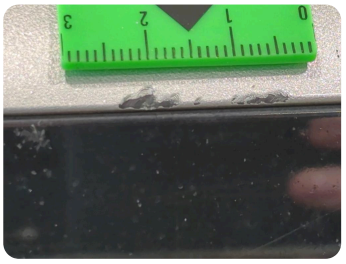
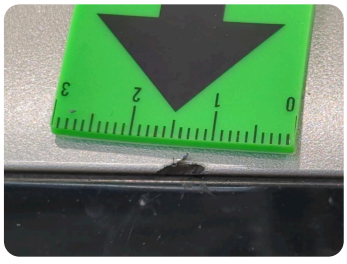
3 | Innenraum

Schadensart	**Deformiert**
Schweregrad	**Unbekannt**
Reparaturmethode	**Keine Reparatur**
Ursache	**Bei Inspektion festgestellt**

Kommentare: Folgeschäden durch Reifenlagerung auf Rücksitzbank möglich

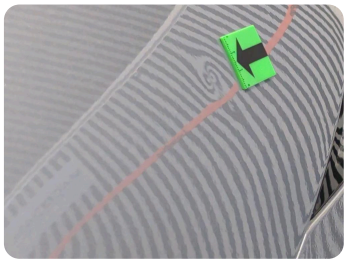
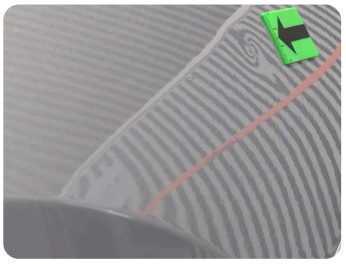
4 | Stoßfänger vorne

Schadensart	**Kratzer**
Schweregrad	**>3 cm - 4 cm**
Reparaturmethode	**Lackieren**
Ursache	**Bei Inspektion festgestellt**

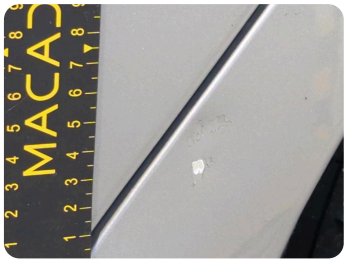
5 | Seitenwand hinten links

Schadensart	**Deformiert**
Schweregrad	**>4 cm - 6 cm**
Reparaturmethode	**Instandsetzen + lackieren**
Ursache	**Bei Inspektion festgestellt**

Lackschichtdicke Seitenwand hinten links (µm)	**196**	Lackschichtdicke Tür vorne links (µm)	**157**
Lackschichtdicke Tür hinten links (µm)	**159**

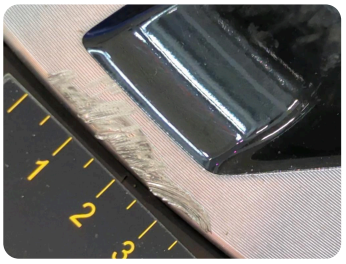
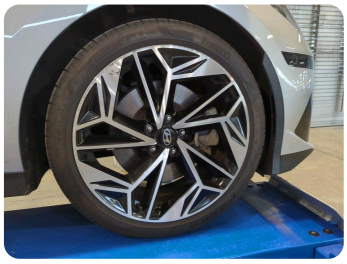
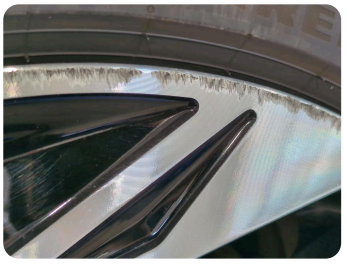
8 | Alufelge hinten rechts

Schadensart	**Kratzer**
Schweregrad	**>6 cm - 8 cm**
Reparaturmethode	**Ersetzen**
Ursache	**Bei Inspektion festgestellt**

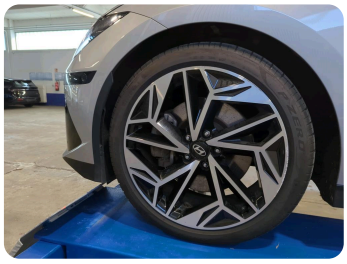
9 | Alufelge vorne rechts

Schadensart	**Kratzer**
Schweregrad	**>30 cm**
Reparaturmethode	**Ersetzen**
Ursache	**Bei Inspektion festgestellt**

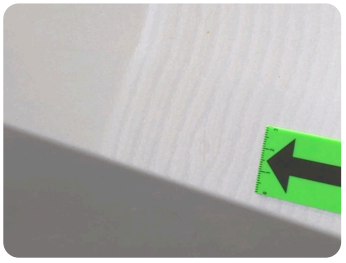
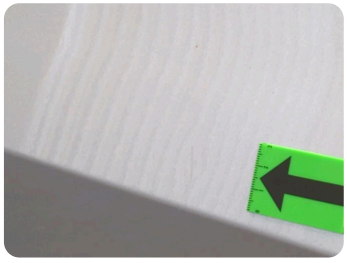
11 | Tür hinten rechts

Schadensart	**Delle(n)**
Schweregrad	**>2 cm - 3 cm**
Reparaturmethode	**Instandsetzen + lackieren**
Ursache	**Bei Inspektion festgestellt**
