LVV Nr	6368948
Hersteller	Mazda
Model	3
Variante	Homura 2.5 E-SkyActiv-G MHEV
Listenpreis	27.554,62
VIN	JM4BP6HM601512566
Erstzulassungsdatum	1.3.2025
Kennzeichen	M Q3737

DEKRA-Nr: 0492 / 0100038146 / 2026 / B091918000015 vom 09.10.2026

Zustandsbericht / Minderwertgutachten

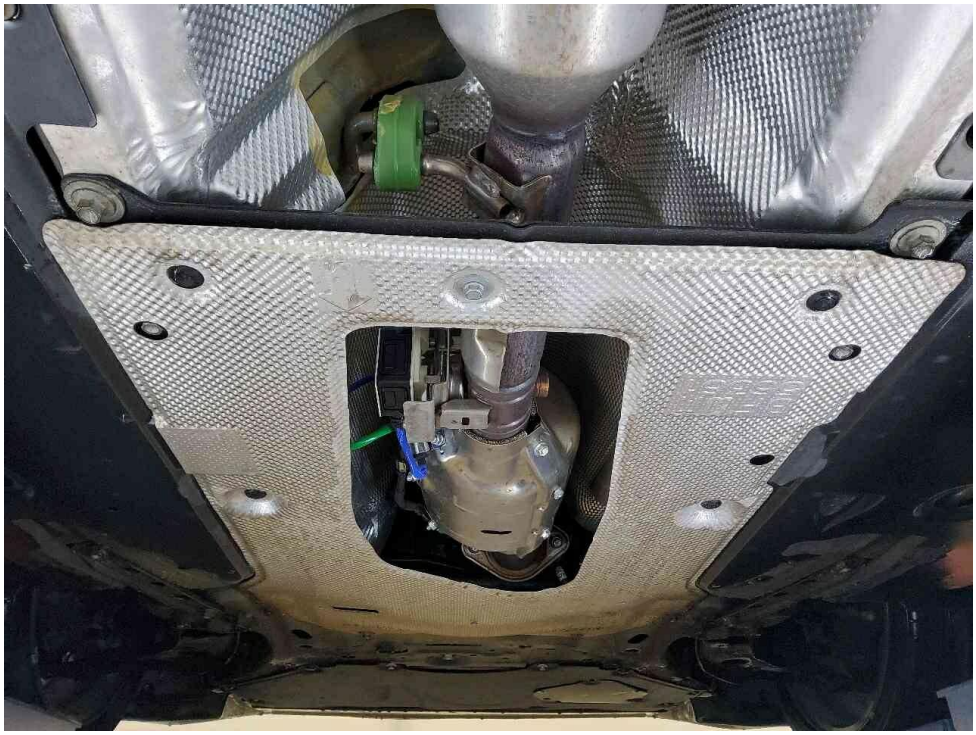
Bild 5 : Fahrzeugunterseite

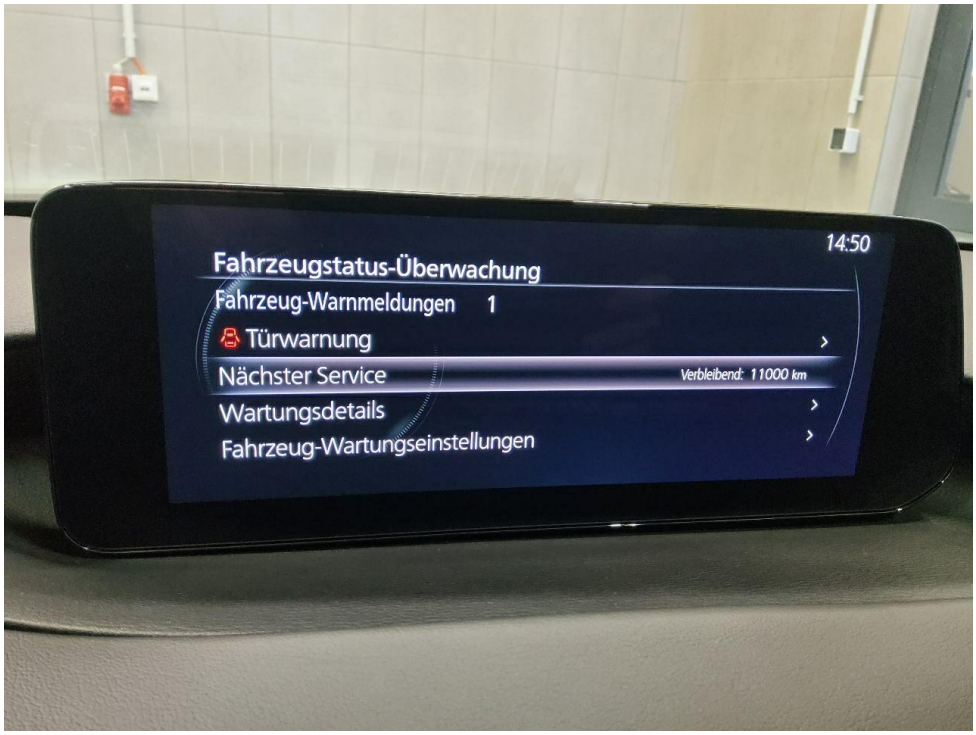
Bild 7 : Serviceintervallanzeige

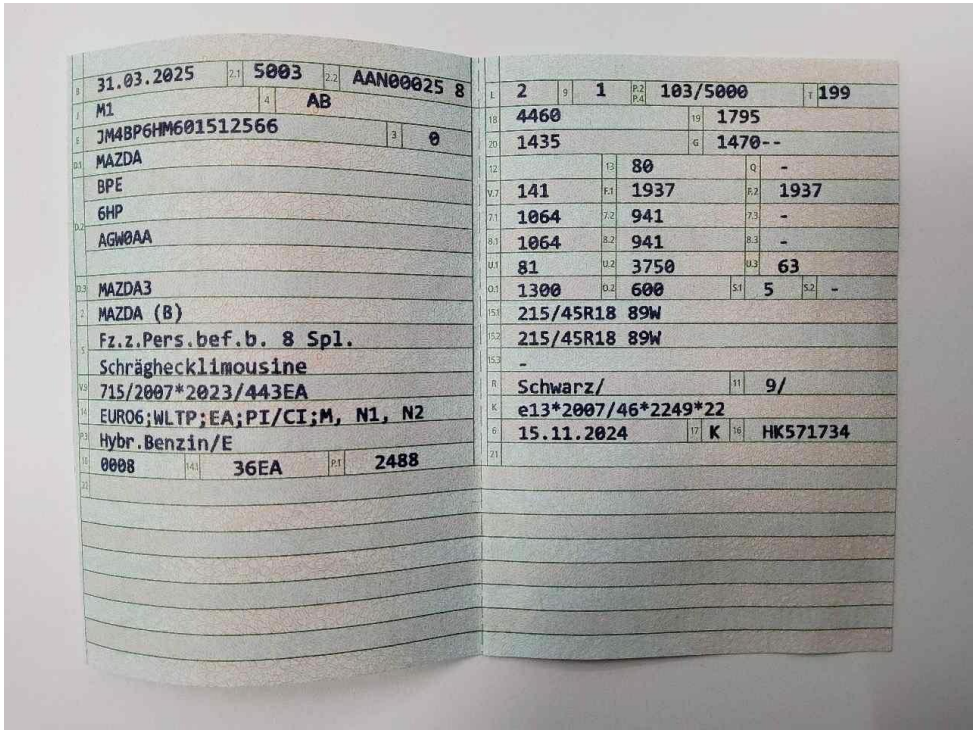
Bild 12 : ZLB Teil 1 (ohne Halterdaten)

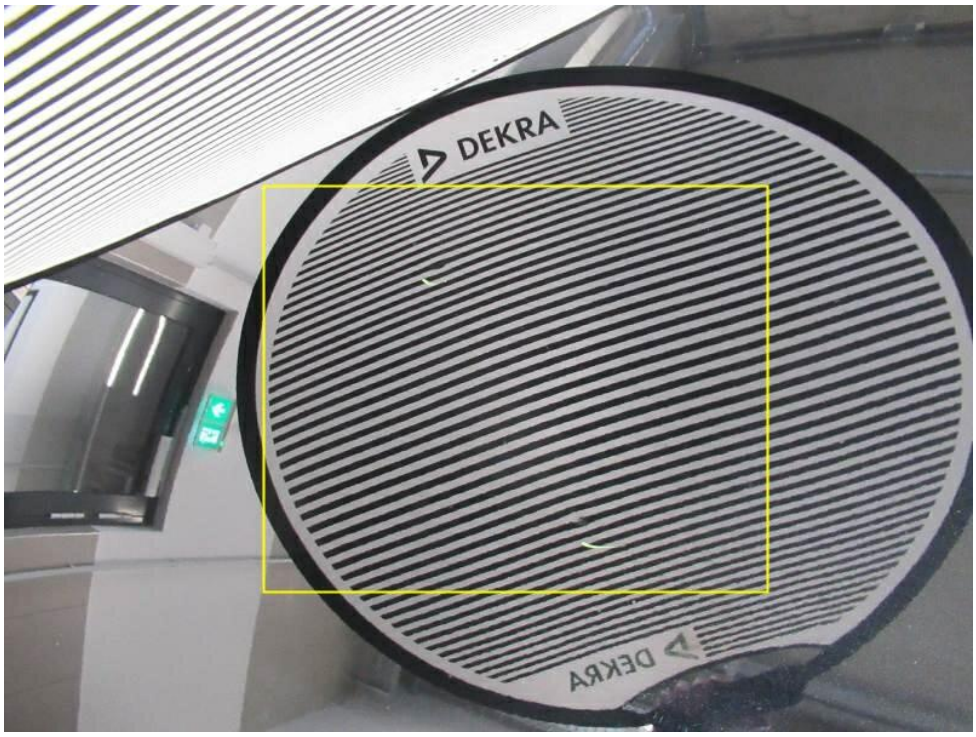
Bild 14 : Fahrzeug mit Hagelschaden - Motorhaube mit Eindellungen

1. Fahrzeug mit Hagelschaden, drücken
2. Frontstoßfänger linksseitig mit Aufschürfung und Delle, smart repair (Bild 21, 22, 23)
3. Frontspoiler aufgeschürft, erneuern
4. Stoßfänger hinten Lackierung, zerkratzt, smart repair (Bild 26, 27, 28)
5. Felge vorne rechts Lackierung, verschrammt, smart repair (Bild 33)
6. Felge hinten rechts Lackierung, zerkratzt, smart repair (Bild 32)
7. Tür hinten rechts Einstieg, mehrfach eingedellt, drücken (Bild 29, 30)
8. Tür hinten links Einstieg Lackierung, zerkratzt, smart repair (Bild 24, 25)

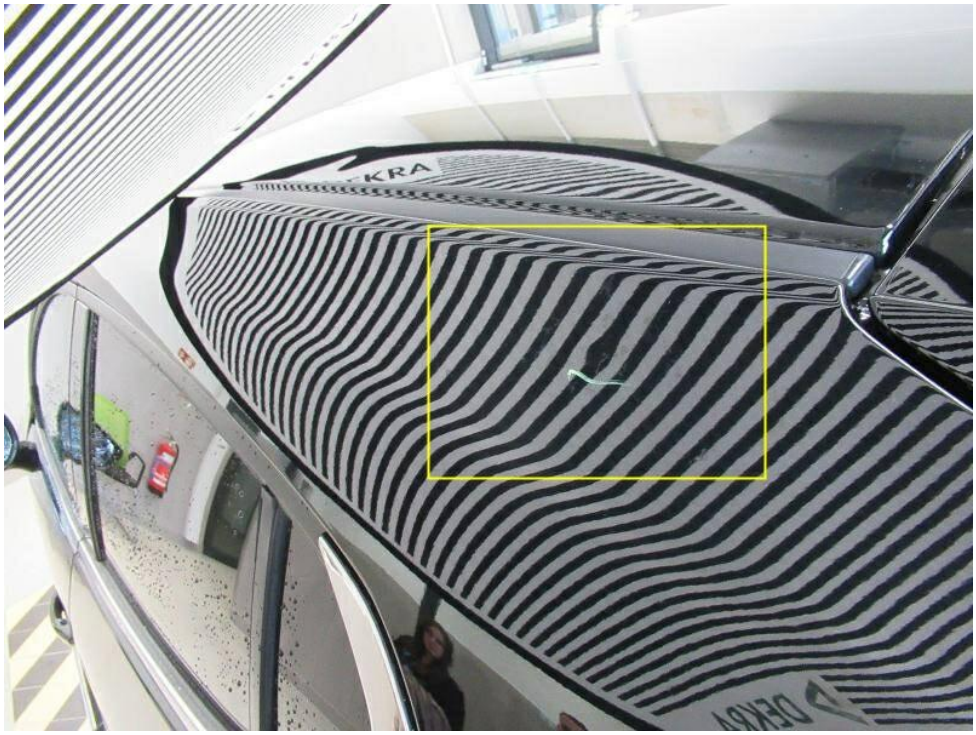
Bild 15 : Fahrzeug mit Hagelschaden - Dachrahmen links mit Eindellungen

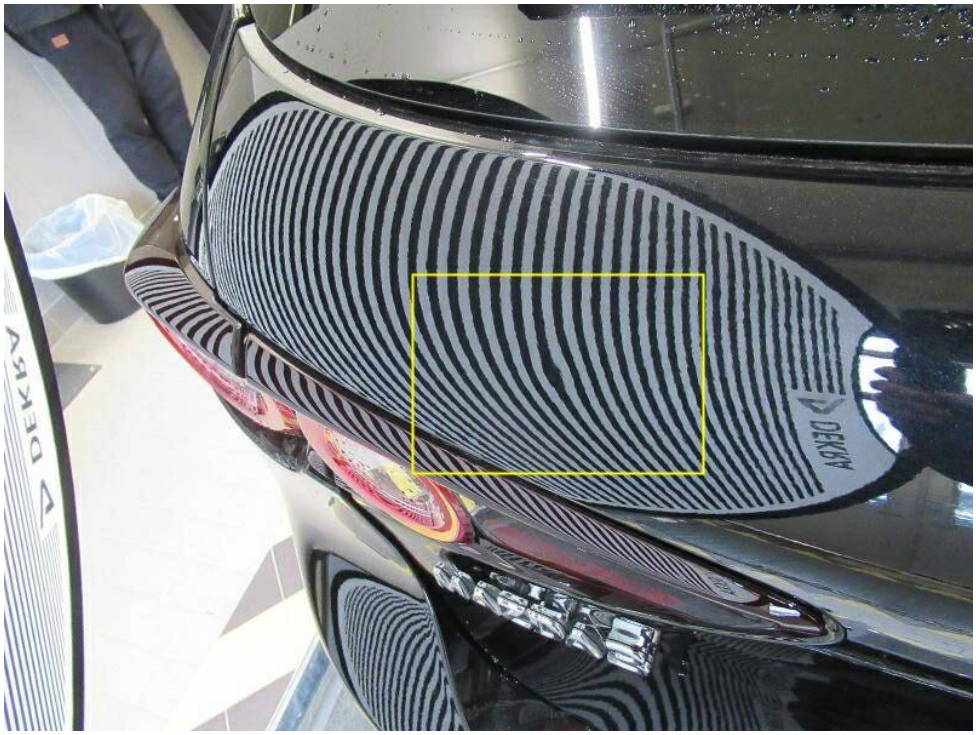
Bild 17 : Fahrzeug mit Hagelschaden - Heckklappe mit Eindellungen

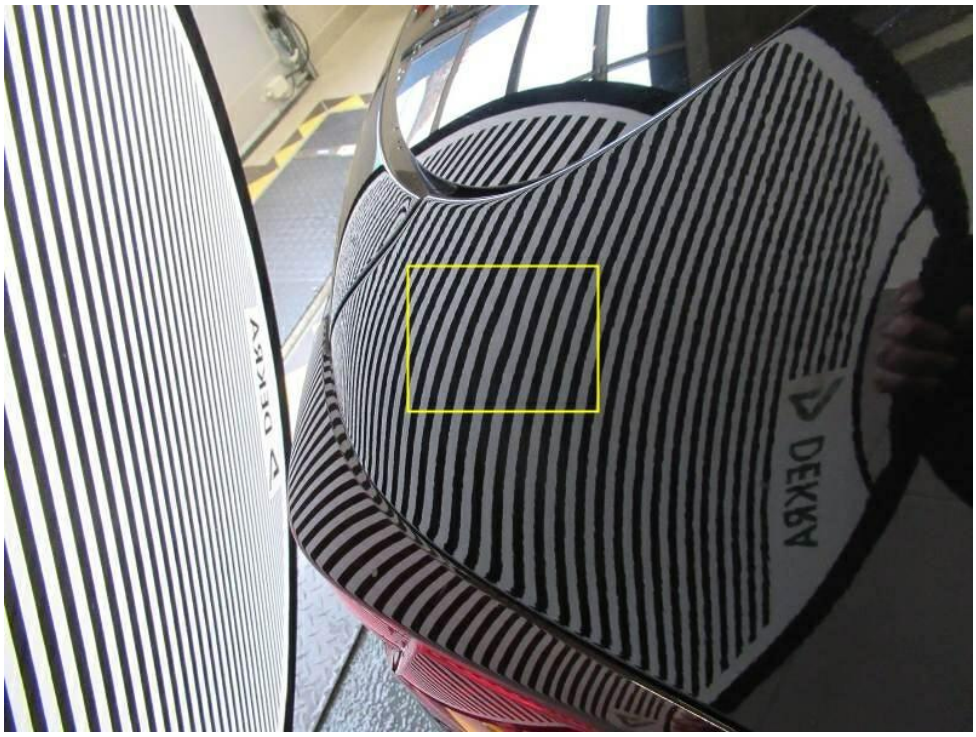
Bild 18 : Fahrzeug mit Hagelschaden - Seitenwand hinten rechts mit Eindellung

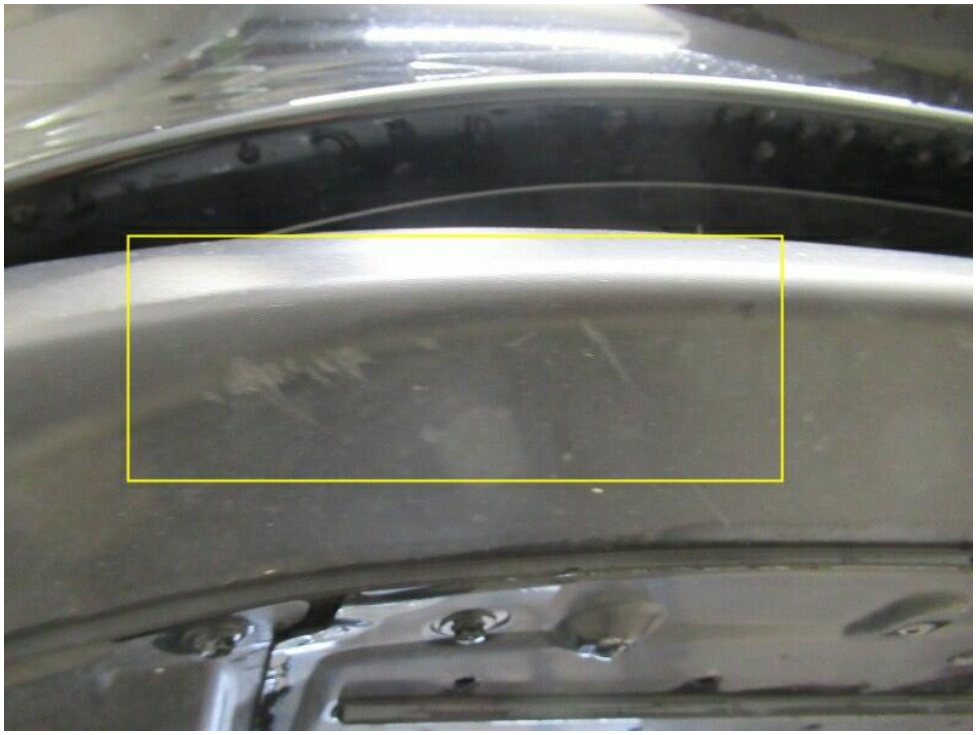
Bild 19 : Frontspoiler aufgeschürft, erneuern

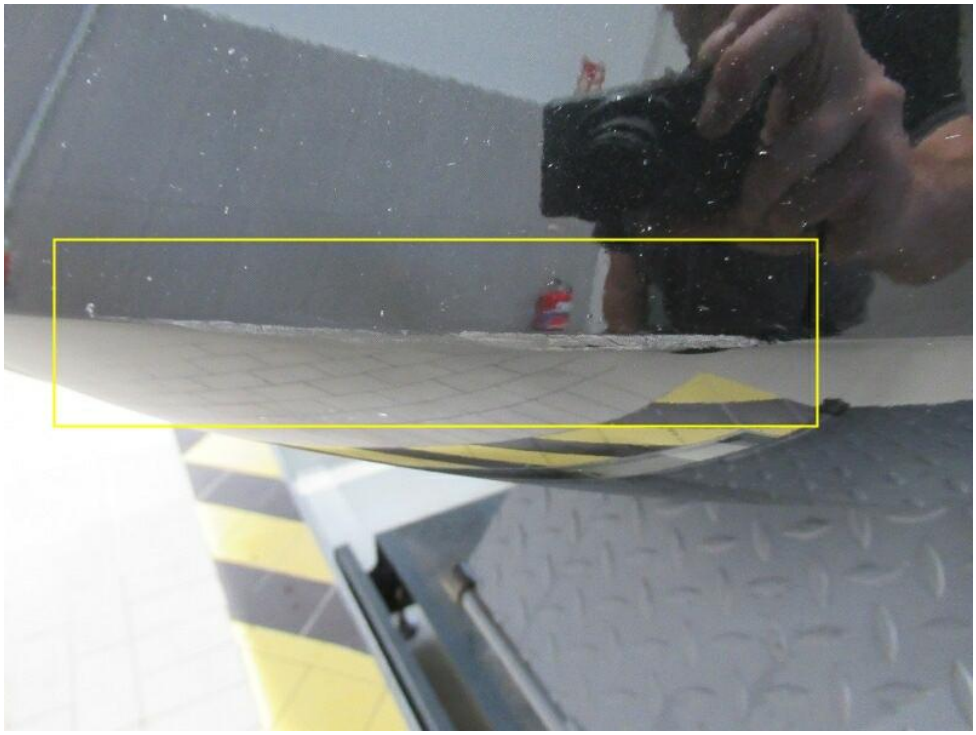
Bild 23 : Frontstoßfänger linksseitig mit Aufschürfung und Delle

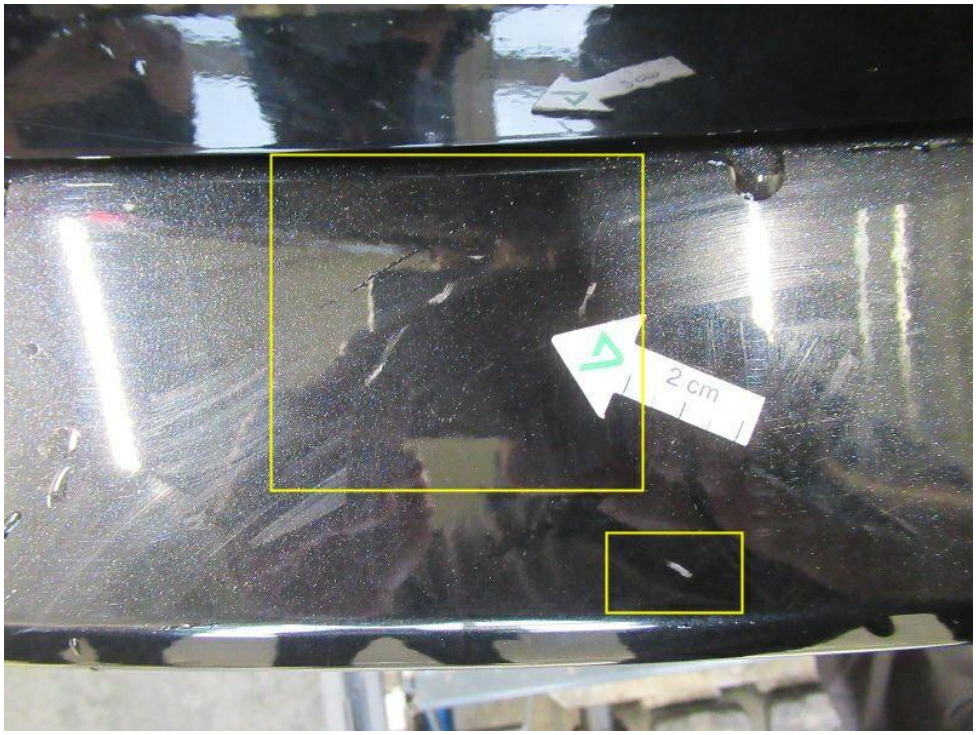
Bild 27 : Stoßfänger hinten Lackierung, zerkratzt, smart repair

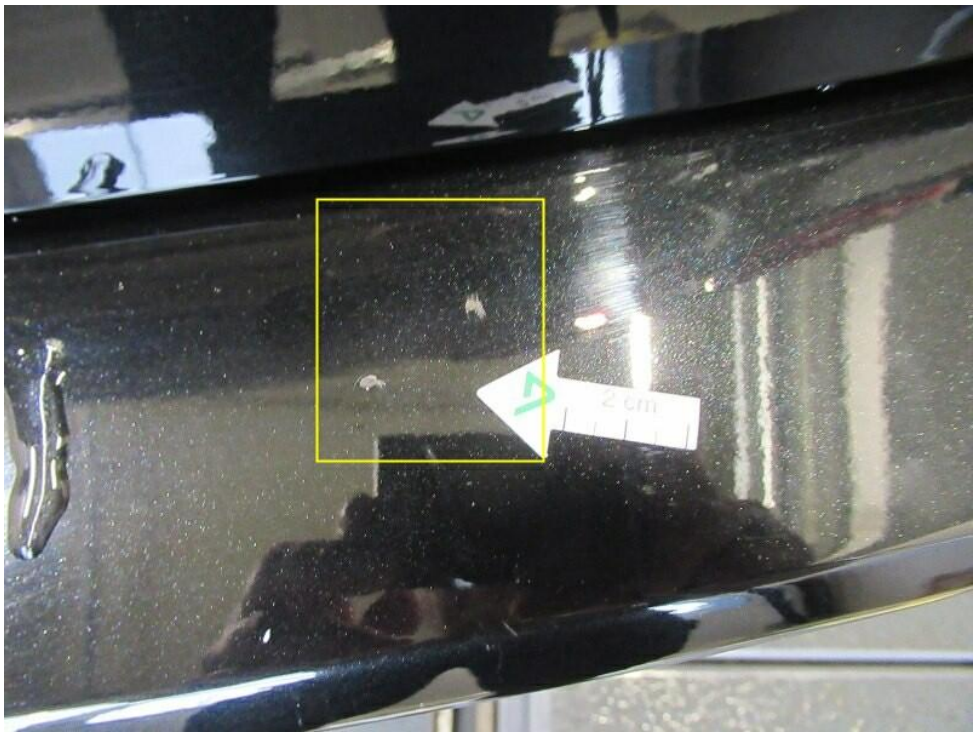
Bild 28 : Stoßfänger hinten Lackierung, zerkratzt, smart repair

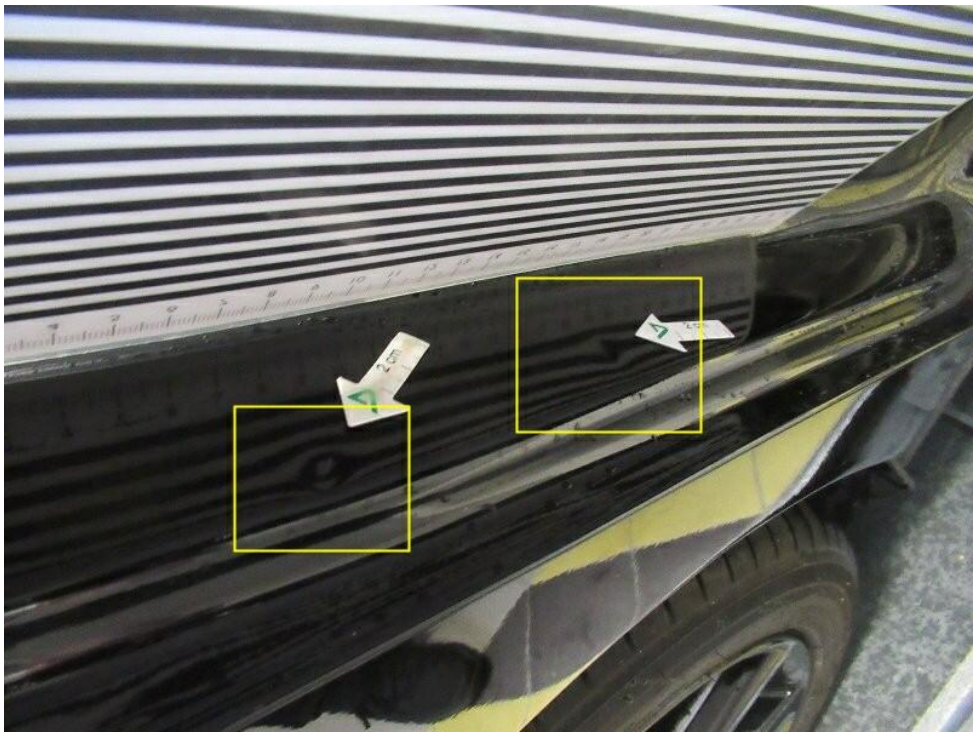
Bild 30 : Tür hinten rechts Einstieg, mehrfach eingedellt, drücken

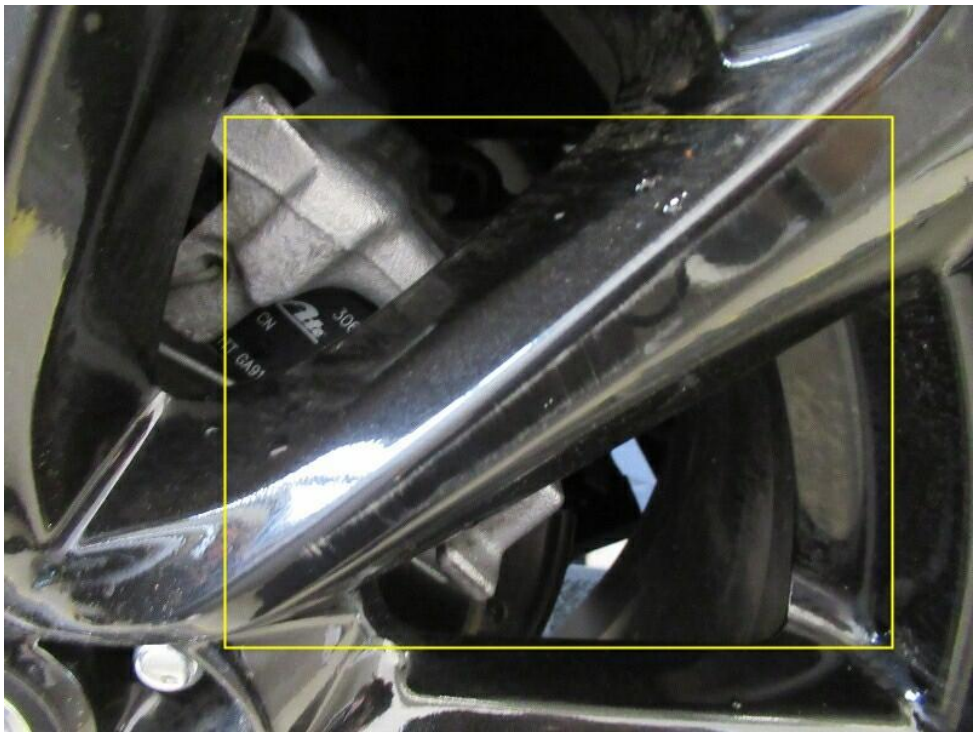
Bild 32 : Felge hinten rechts Lackierung, zerkratzt, smart repair

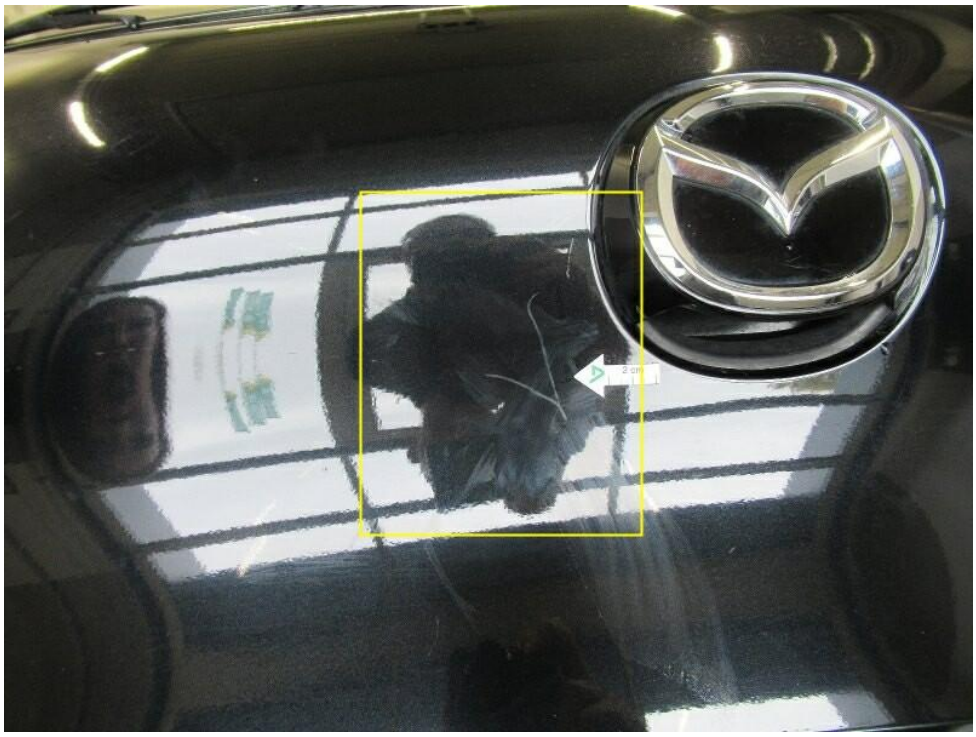
Bild 34 : Heckdeckel Lackierung, zerkratzt, Gebrauchsspur

Heckdeckel Lackierung, zerkratzt, Gebrauchsspur (Bild 34, 35)
Tür hinten rechts Einstieg Lackierung, zerkratzt, Gebrauchsspur (Bild 31)

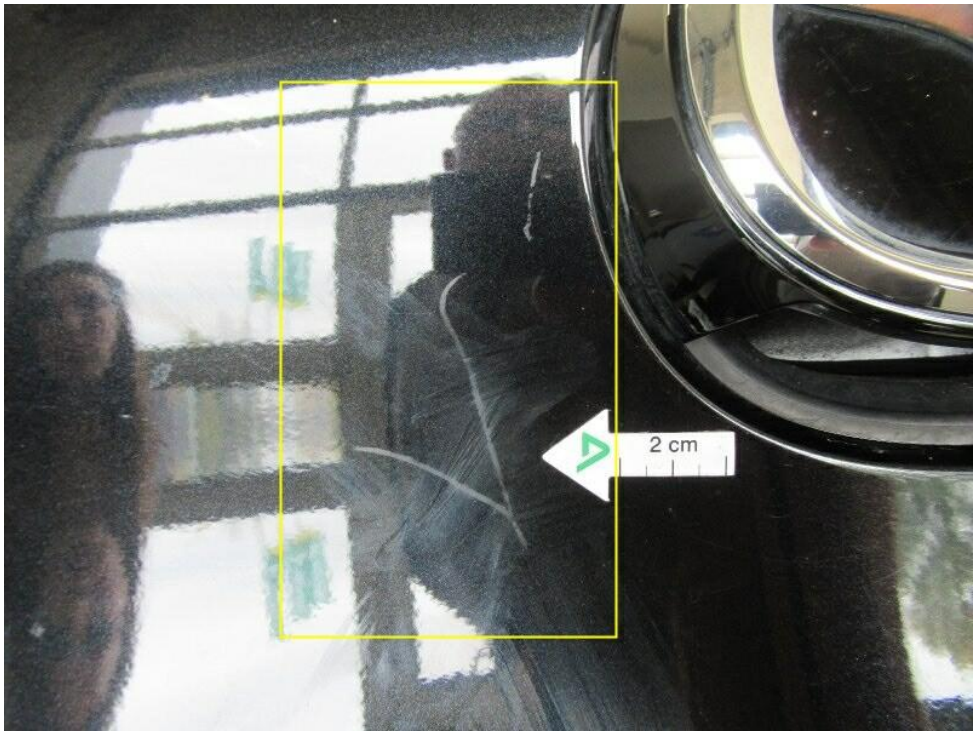
Bild 35 : Heckdeckel Lackierung, zerkratzt, Gebrauchsspur
