Vehicle info

Make	MINI	Gearbox	Automatic
Model	MINI 32,6kWh Aut. (F56)	Fuel type	Electric
Mileage	87,072	kW	135
VIN	WMW11DJ0302S30656	cc	0
First registration date	2/23/2022	Customer	BMW Austria Leasing GmbH Minderwertgutachten

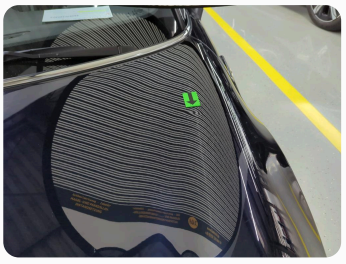
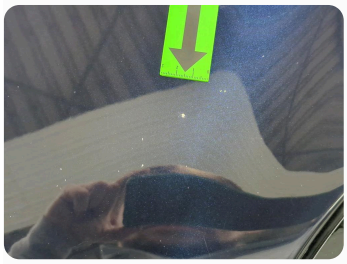
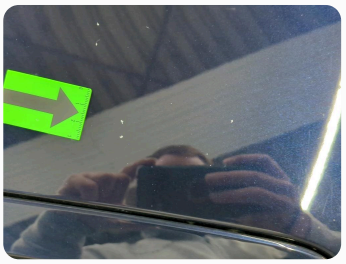
4 | Wing RL

Damage type	**Scratch(es)**
Repair mode	**No repair**
Cause	**Use/wear**

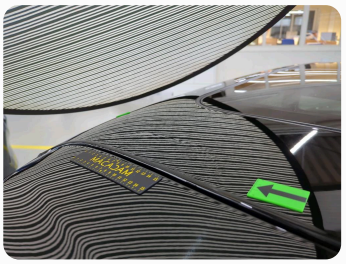
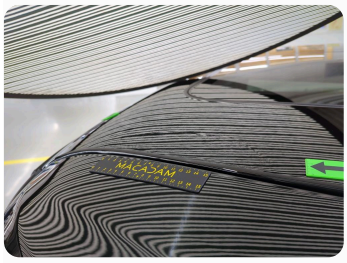
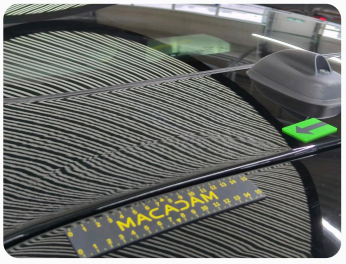
10 | Tailgate / Boot

Damage type	**Dent(s) and scratch(es)**
Repair mode	**Repair and paint (complete)**
Cause	**Use/wear**

Comments: min 3S Vordrücken

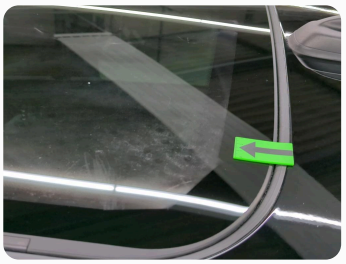
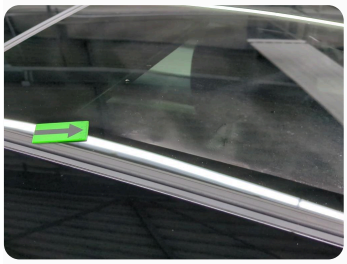
13 | Roof

Damage type	**Paint measurement**
Repair mode	**Paint**
Cause	**Use/wear**

Comments: Verformt, sehr Wellig, Spachtelauftrag und Schleifspuren stark sichtbar. Folgekosten möglich
