Vehicle info

Make	BMW	Gearbox	Automatic
Model	X3 xDrive 20d 48V Aut. (G01)	Fuel type	Diesel
Mileage	159,659	kW	140
VIN	WBA35BG000N103483	cc	1,995
First registration date	9/30/2021	Customer	BMW Austria Leasing GmbH Minderwertgutachten

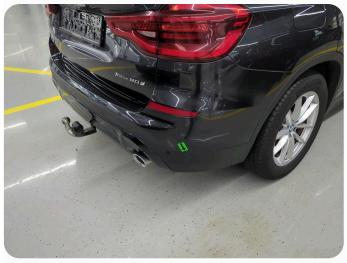
20 | Bumper R

Damage type	**Scratch(es)**
Repair mode	**Paint**
Cause	**Use/wear**
