Wertgutachten

Protokollnummer:	48418473
Auftrags-Nr / Referenz:	
Besichtigungsdatum:	02.11.2026
Sachverständiger:	Joel Audrey Lumoneka

Hersteller / Modell	Mercedes-Benz Sprinter		
Kennzeichen	WI-MD8093	**Fahrgestellnummer**	W1V3KCFZXSP781370
Erstzulassung	07.01.2025	**Laufleistung (abgelesen)**	100.670 km
HSN/TSN	2222 / BOW 61252	**Kraftstoffart**	Diesel
Fahrzeugart	Transporter	**Antriebsart**	Heckantrieb
Schadstoffklasse	EURO6	**Getriebe / Anzahl Gänge**	Automatik (Getriebe Automati…
Farbe	ARKTIKWEISS	**Besichtigungszustand**	ausreichend
Leistung	125 kW	**Nächste HU**	
Hubraum	1.950 ccm	**Zylinder**	—
Wartungsheft / Nachweis	nicht vorhanden	**Restlauf bis Service**	-1.500 km
Letzte Wartung		**Polsterart**	Stoff
Vorschaden	Keine Feststellbar	**Polsterfarbe**	Schwarz
Nachlackierung	Keine Feststellbar	**zul. Gesamtgewicht**	3.500 kg
Dokumente	ZB I / II nicht vorhanden	**Anzahl Halter**	1
Schlüssel soll/ist	2/1	**Anzahl Sitze / Türen**	3 / 4

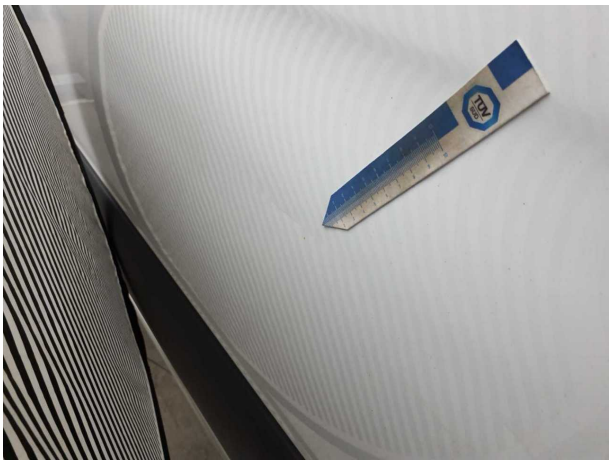
Beschädigung #7: Schiebetür rechts: Schiebetür - Delle(n) - Sm… Repair

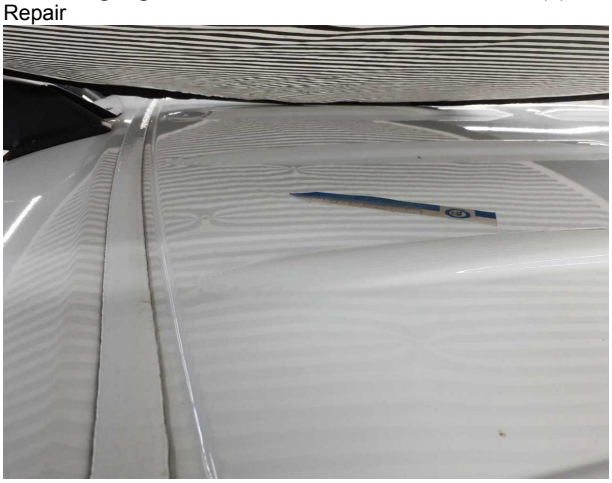
Beschädigung #7: Schiebetür rechts: Schiebetür - Delle(n) - Smart Repair

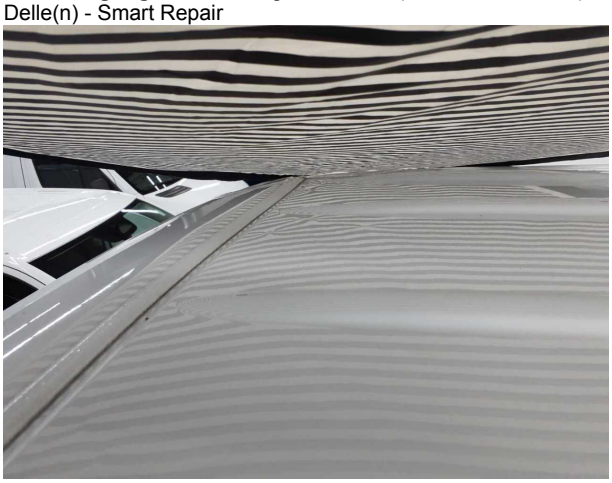
Beschädigung #8: Fahrzeugdach: Dach (+ Dachhaut hinten) - Delle(n) - Smart Repair

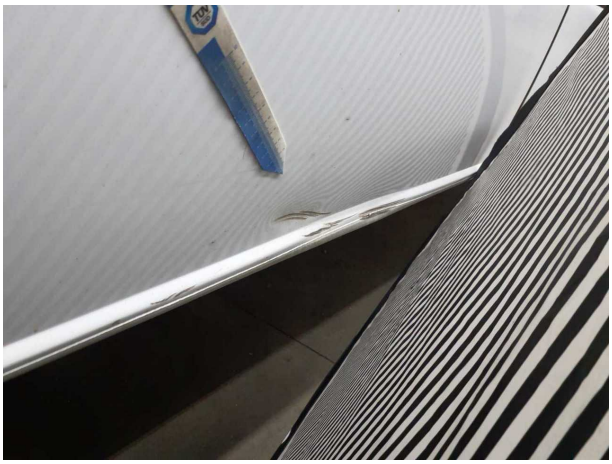
Beschädigung #11: Seitenwand links: Seitenwand (Beplankung mitte unten) - Delle / Lackschaden - instandsetzen und lackieren

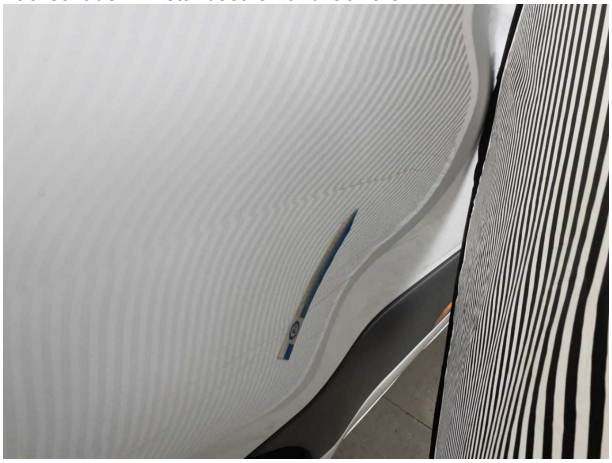
Beschädigung #12: Seitenwand rechts: Seitenwand (Beplankung mitte unten) - Delle / Lackschaden - instandsetzen und lackieren

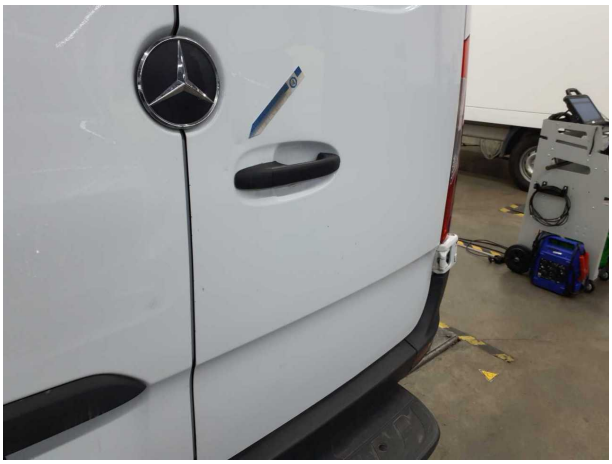
Beschädigung #17: Heckklappe/-tür: Hecktür rechts - Delle / Lackschaden - instandsetzen/lackieren (S3)

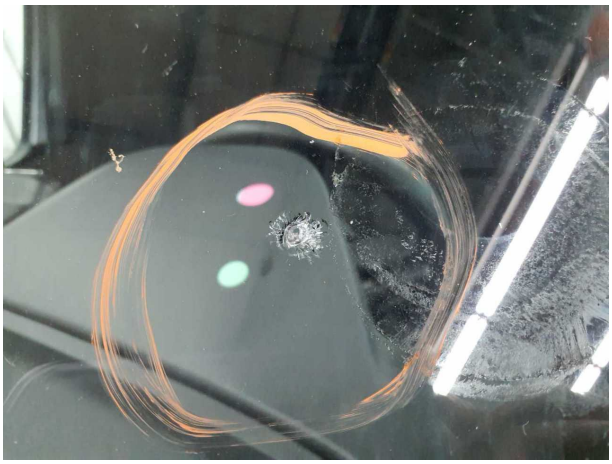
- Das Fahrzeug war zum Zeitpunkt der Besichtigung, aufgrund des unter Unfall oder wertmindernden Faktoren aufgeführten Schadenmerkmals, nicht betriebs bzw. verkehrssicher.
  Dies hat folgenden Grund: Windschutzscheibe gerissen

Beschädigung #18: Verglasung: Frontscheibe mit Spurhalteassistent - gebrochen / gerissen - erneuern
