Vehicle info

Make	RENAULT	Gearbox	Automatic
Model	Espace Blue dCi 200 EDC (V)	Fuel type	Diesel
Mileage	165,488	kW	146
VIN	VF1RFC00263974432	cc	1,997
First registration date	9/17/2019	Customer	BMW Austria Leasing GmbH Minderwertgutachten

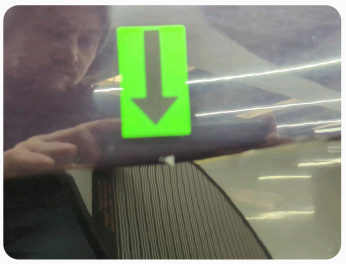
5 | Door RL

Damage type	Scratch(es)
Repair mode	Paint
Cause	Use/wear

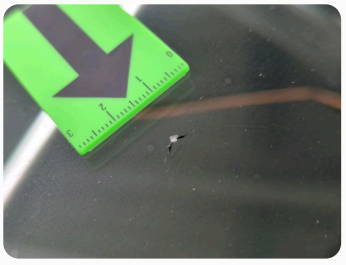
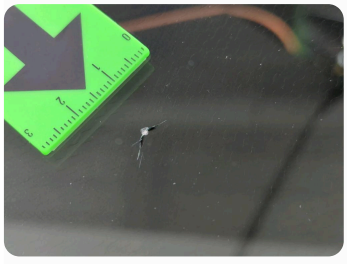
7 | Windscreen

Damage type	Stone chip(s)
Repair mode	Replace
Cause	Use/wear

Comments: Beheizt. Steinschlag mit Rissbildung im Sichtfeld

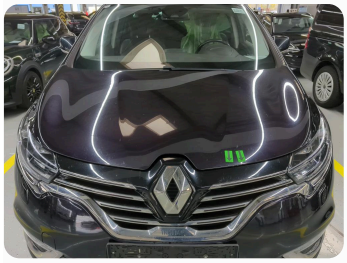
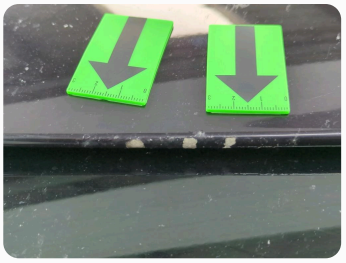
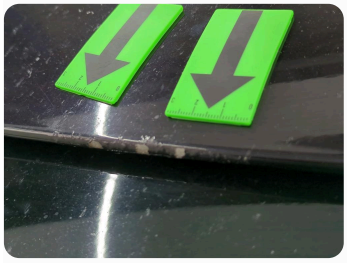
8 | Bumper F

Damage type	Stone chip(s)
Repair mode	Touch up
Cause	Use/wear

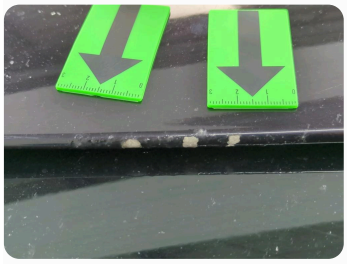
9 | Bonnet

Damage type	**Rust**
Repair mode	**Repair and paint (complete)**
Cause	**Use/wear**

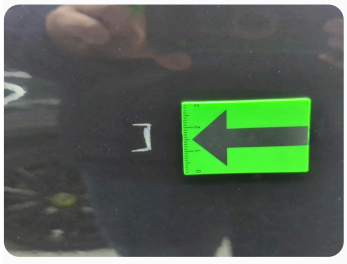
10 | Door RR

Damage type	**Dent(s)**
Repair mode	**Paintless dent repair**
Cause	**Use/wear**

Comments: + kratzer aufbereiten

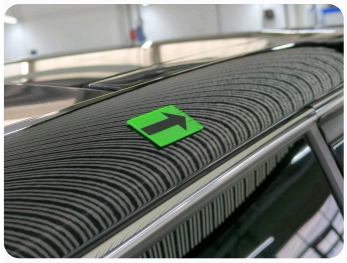
11 | Roof pillar R

Damage type	Dent(s)
Repair mode	Paintless dent repair
Cause	Use/wear

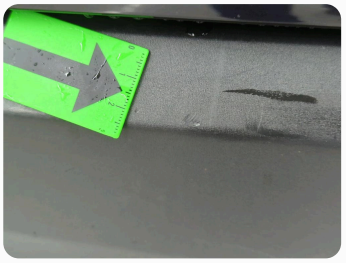
15 | Bumper trim R

Damage type	Scratch(es)
Repair mode	Visual depreciation
Cause	Use/wear

Comments: smart repair

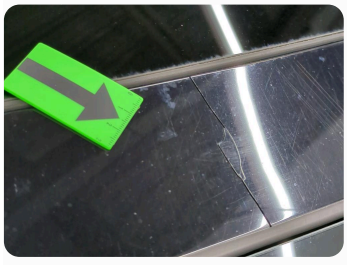
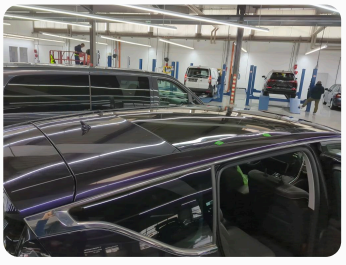
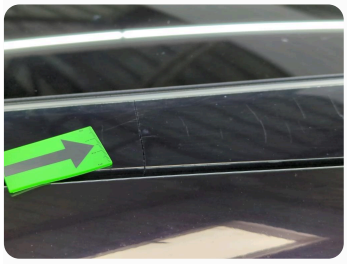
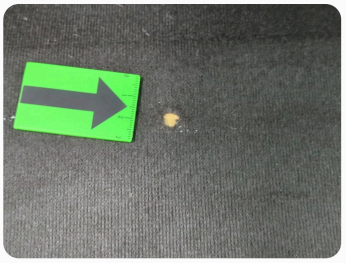
1 | Sunroof cover

Damage type	Broken
Repair mode	Replace
Cause	Use/wear

Comments: Leiste

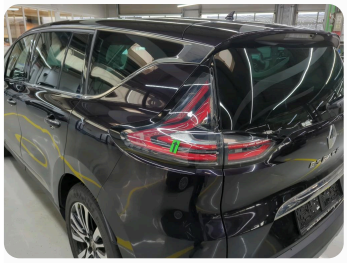
6 | Wing RL

Damage type	Paint measurement
Repair mode	No repair
Cause	Use/wear
