Opel

VIN: VXEYCBPAU12W83489

Kennzeichen M-WC1498	**Zulassungsdatum** 17/10/2023	**Laufleistung** 102550 km
Farbe -	**Jahr** -	**Polster** -
Anzahl der Türen -	**Anzahl der Sitze** -	**Generation** -

Bewertungsort
AKB Zörbig

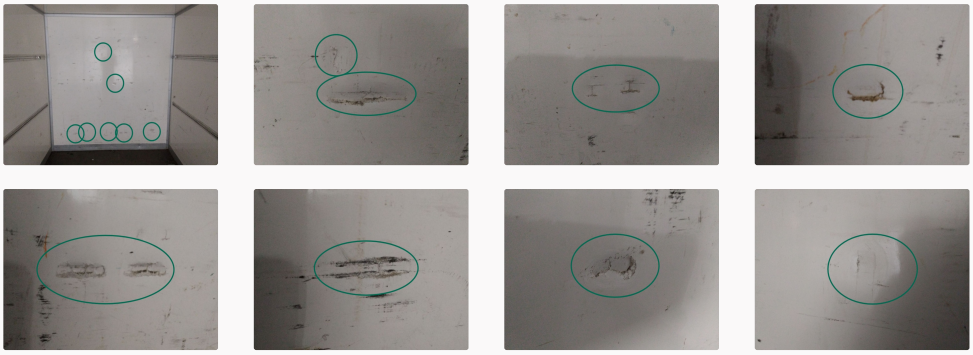
023	Seitenwand / Vorne Mit Fenster : Nein	Gebrochen	Reparieren
