Informe de tasación

TOYOTA COROLLA

140H ACTIVE PLUS TOURING SPORT

VIN	SB1ZB3AE10E040270
Primera matriculación	14/9/2023
Kilometraje del vehículo	101.202 km

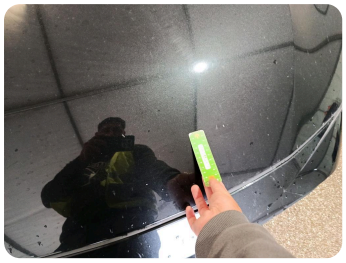
1 | Paragolpes Delantero

Tipo de daño	Rayado
Modo de reparación	Pintar

2 | Capó

3 | Aleta Del Iz

4 | Caja Retrov Ext IZ

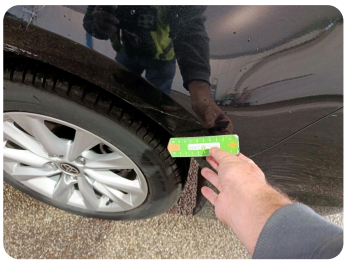
5 | Puerta Delant Iz

Tipo de daño	Rayado
Modo de reparación	Pintar
