Volkswagen ID.4 '21 BEV

Merk:**Volkswagen**
Kenteken:**N482HP**
Versnellingsbak:**Automaat**
Kleur carrosserie:
Model:**ID.4 '21 BEV**
Chassisnummer:**WVGZZZE2ZNP007863**
Type brandstof:**Electrisch**
Vermogen:**150 kW**
Versie:**ID.4 77kWh Business**
1ste tenaamstelling**25-10-2021**
Kilometerstand:**162117 km**
Aantal deuren:

Samenvatting schade

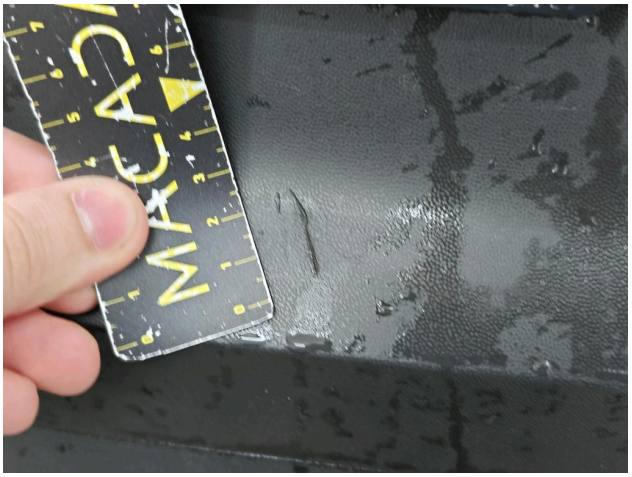
Bumper A bekleding
Kras(sen)
Vervangen
Achterzijde

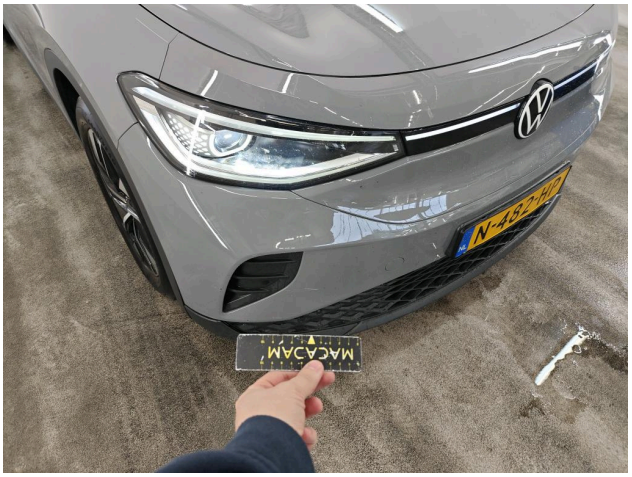
Bumper V
Kras(sen)
Herstellen en spuiten (compleet)
Voorzijde

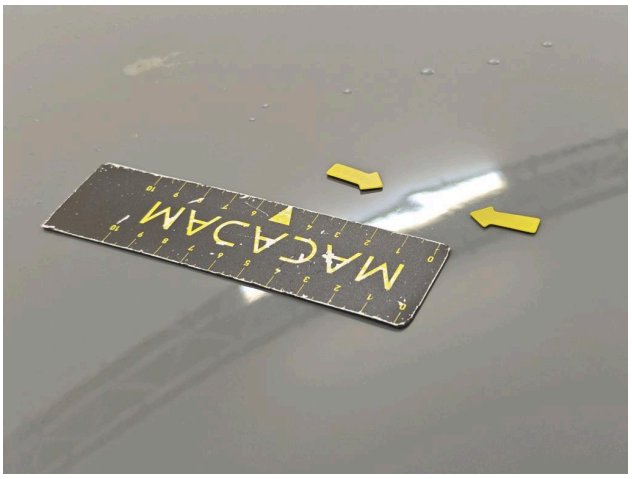
Bumper V bekleding
Kras(sen)
Vervangen
Voorzijde

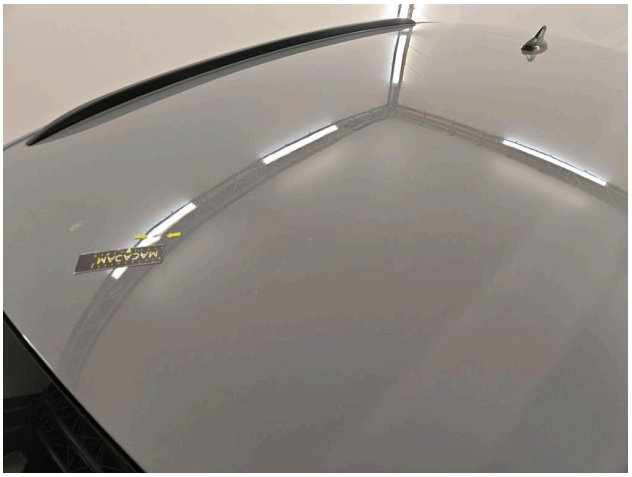
Dak
Deuk(en)
Uitdeuken zonder spuiten
Dak & andere

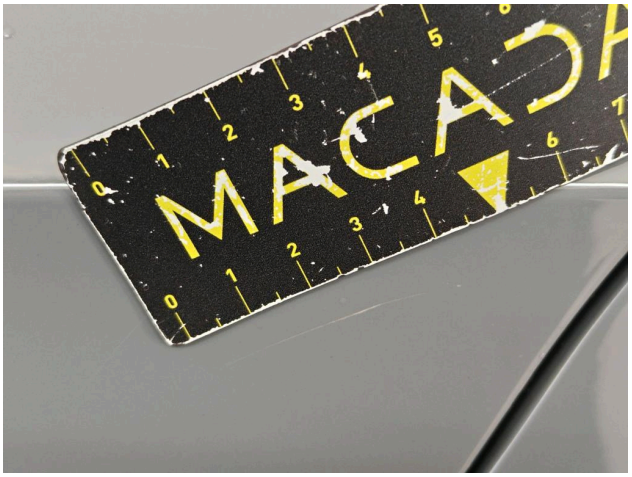
Deur A L
Kras(sen)
Herstellen en spuiten (compleet)
Links

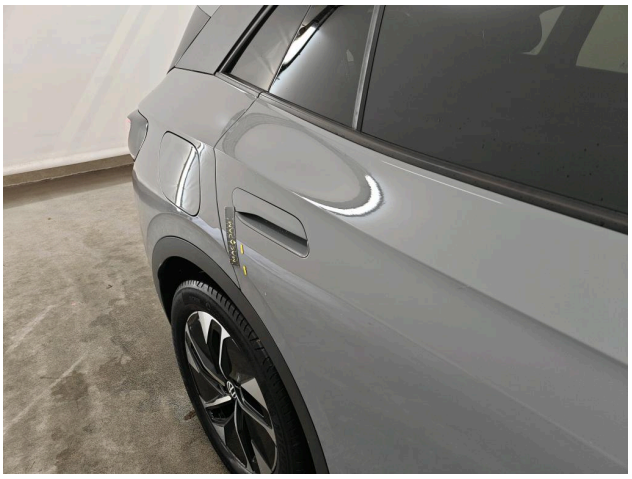
Deur A R
Deuk(en)
Herstellen en spuiten (compleet)
Rechts

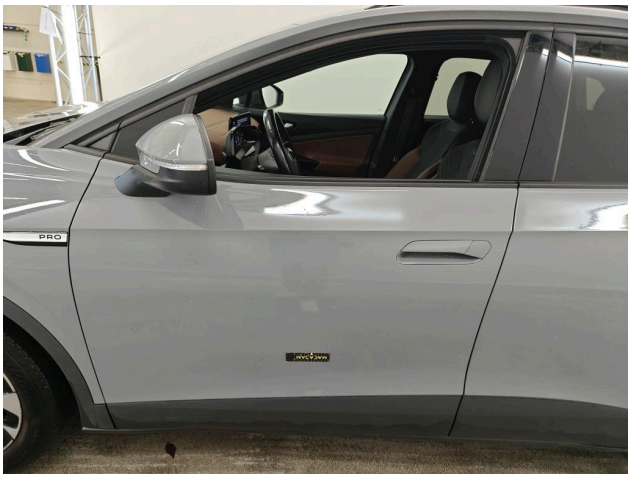
Deur V L
Kras(sen)
Herstellen en spuiten (compleet)
Links

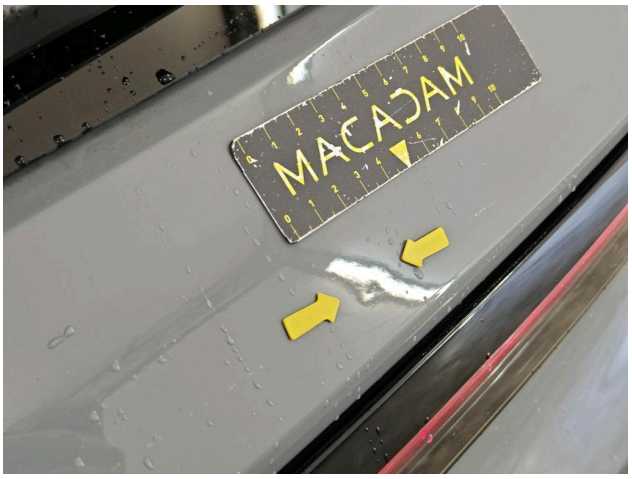
Deurframe A R
Kras(sen)
Herstellen en spuiten (gedeeltelijk)
Rechts

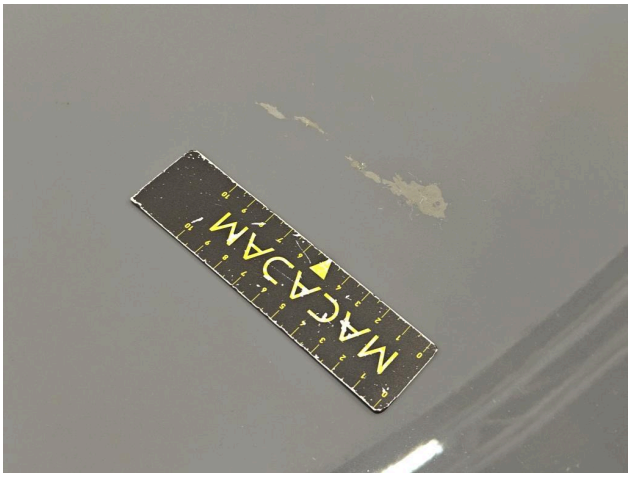
Kofferklep bekleding
Kras(sen)
Smartrepair
Achterzijde

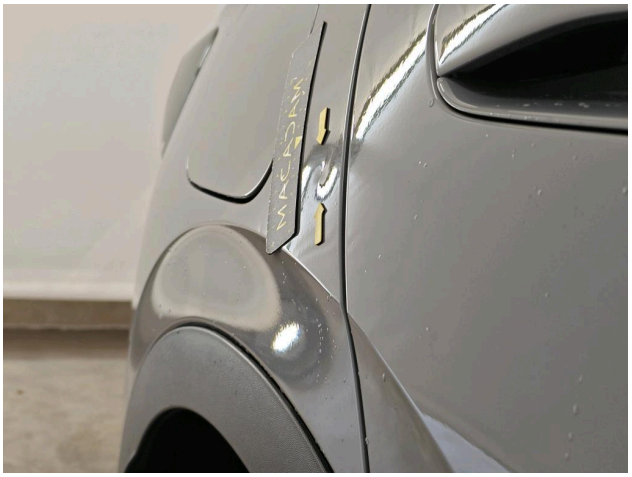
Scherm A L
Deuk(en) en kras(sen)
Herstellen en spuiten (compleet)
Links
