MG

HS 1.5T DCT COM 2WD

TELAIO: LSJA24U94RN056486

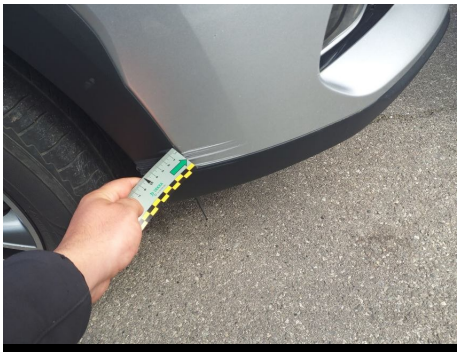
010	Modanatura parafango / Anteriore Destro	Riga	Sostituzione

Modanatura parafango / Anteriore Destro / Riga
