BMW X3 xDrive 30i Mild-Hybrid M Sport

Bestandsnummer:	*RK37113*
Baujahr:	2024
Erstzulassung:	09.2024
Laufleistung laut Tacho:	2.941 km
Kraftstoff:	Benzin
Leistung:	180 kW / 245 PS
Hubraum:	1.998 ccm
Getriebe:	Automatik
HU bis:	09.2027
Kategorie:	SUV
Gesamtzahl der bekannten Halter:	2
Schlüssel:	2
Vorschaden / Unfall laut Vorbesitzer	Ja
Wurde der Schaden repariert?	Nein
Herkunftsland:	DE
Land der letzten Zulassung:	DE
Emissionsklasse:	EURO 6
COC Papiere:	Ja
Sitze:	5
Farbe:	Schwarz (Original)
Polster:	Leder (Original)
Anzahl der Türen:	5
CO2 Emission:	180g/km

FAHRZEUGZUSTAND

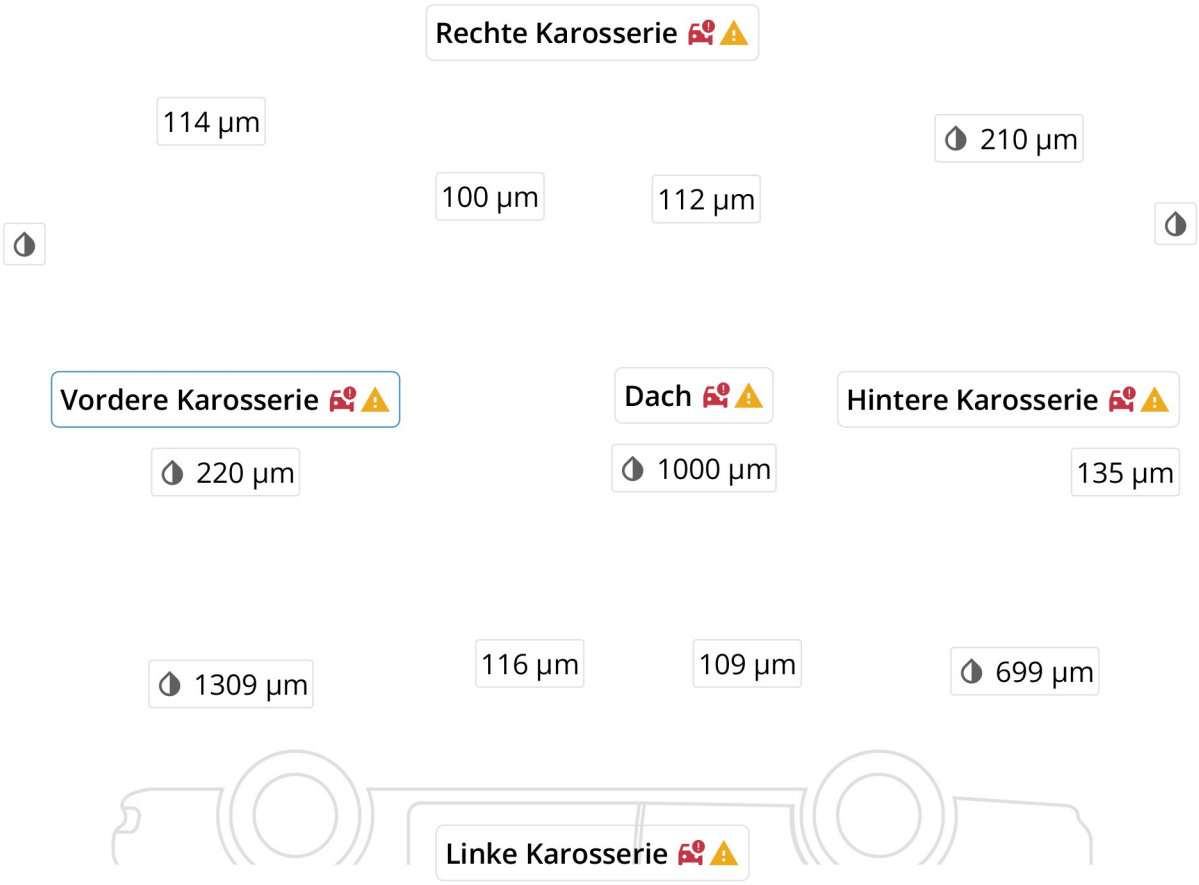
5 Bereiche mit Anzeichen eines vorherigen Unfalls

Reparaturstatus: Teilweise repariert

Repariert von: Unbekannt

6 beschädigte Bereiche

7 neu lackierte Paneele

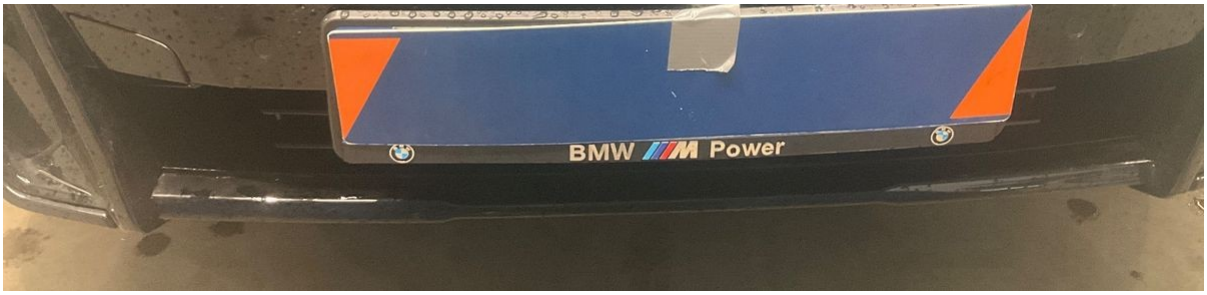
Anzeichen eines Unfalls

- Andere 1
- Ein oder mehrere Paneele haben eine Lackdicke > 500µm 1
