DEKRA-Nr: 0357 / 034736 / 2026 / B085565002660 vom 29.10.2026

Vermarktungsbericht

Auftraggeber	ALD AutoLeasing D GmbH Flotte, Nedderfeld 95, 22529 Hamburg
Besichtigung	29.10.2026

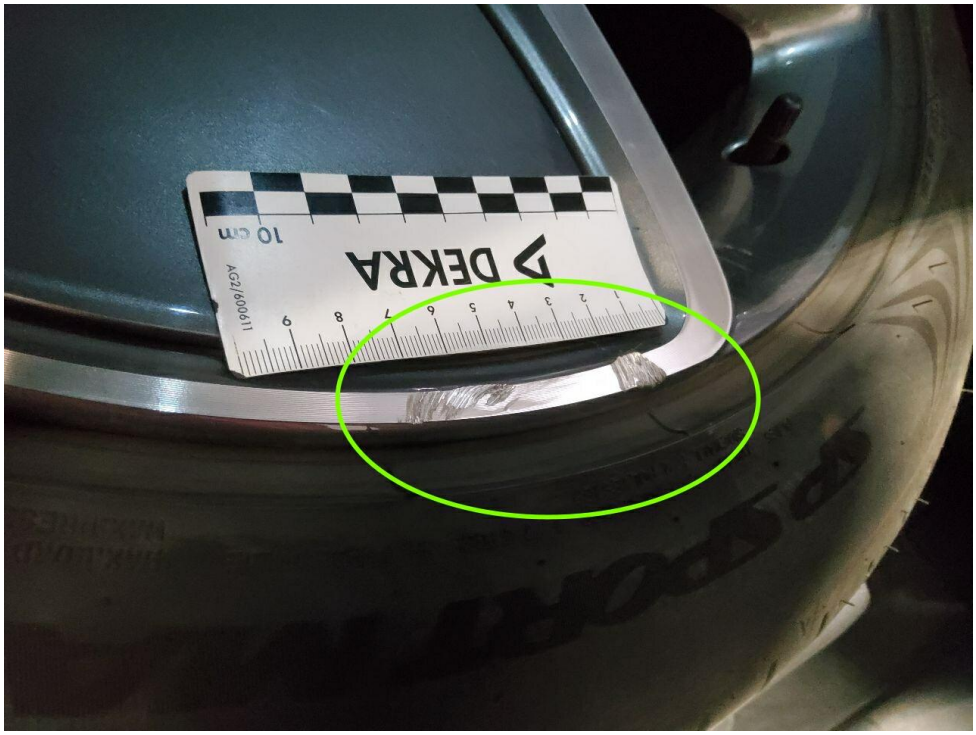
1. Servicenachweise nicht vorhanden, Wartung durchführen,
2. Felge vorne rechts Kratzer, smart repair (Bild 8, 9)
3. Dachrahmen rechts Kratzer, smart repair (Bild 10)
4. Felge hinten rechts Kratzer mit Material abtrag, erneuern (Bild 11)
5. Stoßfänger hinten Kratzer, smart repair (Bild 12)
6. Tür vorne rechts Delle, smart repair (Bild 13)

Bild 11 : Felge hinten rechts Kratzer mit Material abtrag
