# Fiat

FIAT SCUDO (506) KASTEN (2022->) L3 BASIS MOTOR 1,5 LTR. - 75 KW MULTIJET KAT KASTEN

VIN: VXFVBYHRMPZ069454

## Mängel

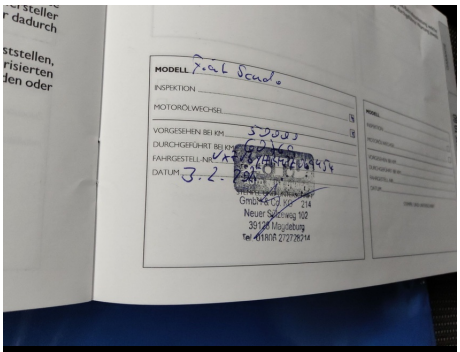
| 002 | Warnleuchte Inspektion | Fehlt | Ausführen |

Warnleuchte Inspektion / Fehlt

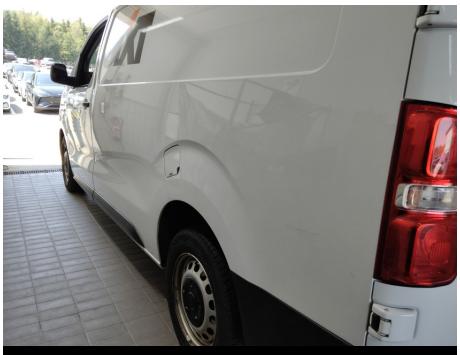
| 013 | Stoßfänger unterhalb / Hinten | Kratzer | Smart Repair |

Stoßfänger unterhalb / Hinten / Kratzer

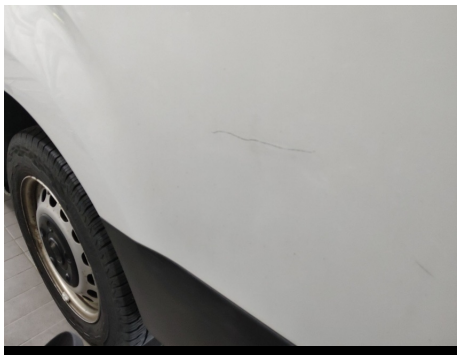
| 014 | Seitenwand / Hinten Links<br>Material : Metall / Mit Fenster : Nein | Kratzer | Lackieren |

Seitenwand / Hinten Links / Kratzer

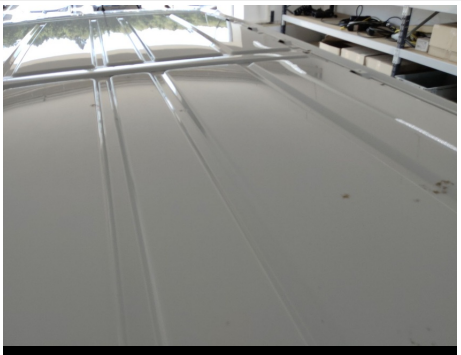
| 015 | Dach / - | Delle | Smart Repair |

Dach / - / Delle
