DEKRA-Nr: 0357 / 024626 / 2026 / B085578002311 vom 01.09.2026

Vermarktungsbericht

Auftraggeber	ALD AutoLeasing D GmbH Flotte, Nedderfeld 95, 22529 Hamburg
Besichtigung	01.09.2026

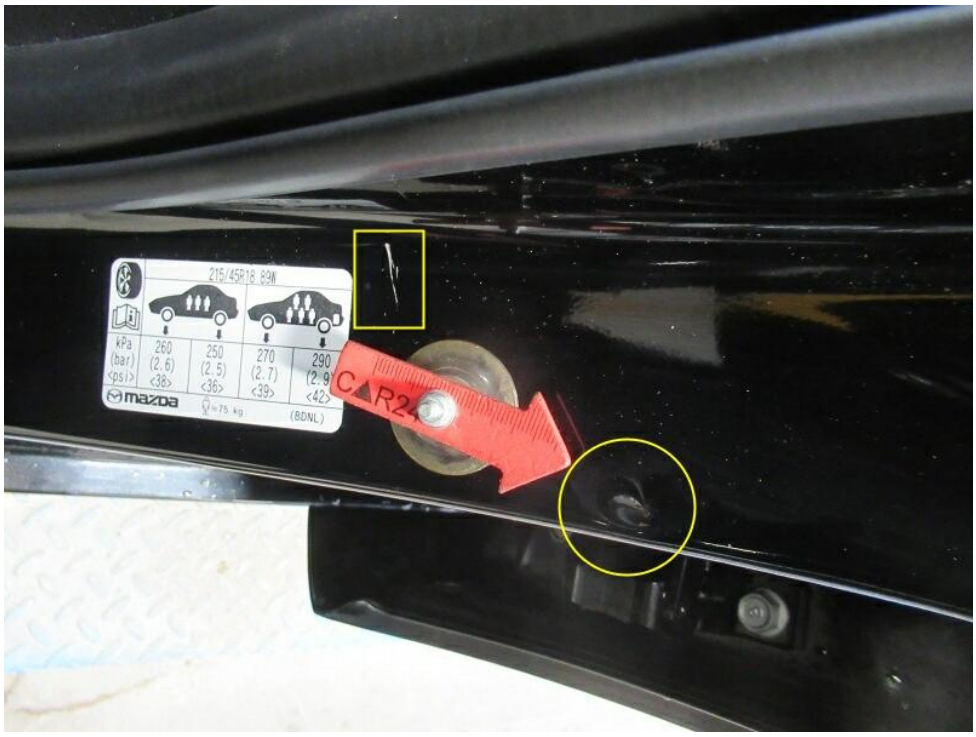
Bild 8 : Tür vorne links Einstieg, Delle/Kratzer, smart repair

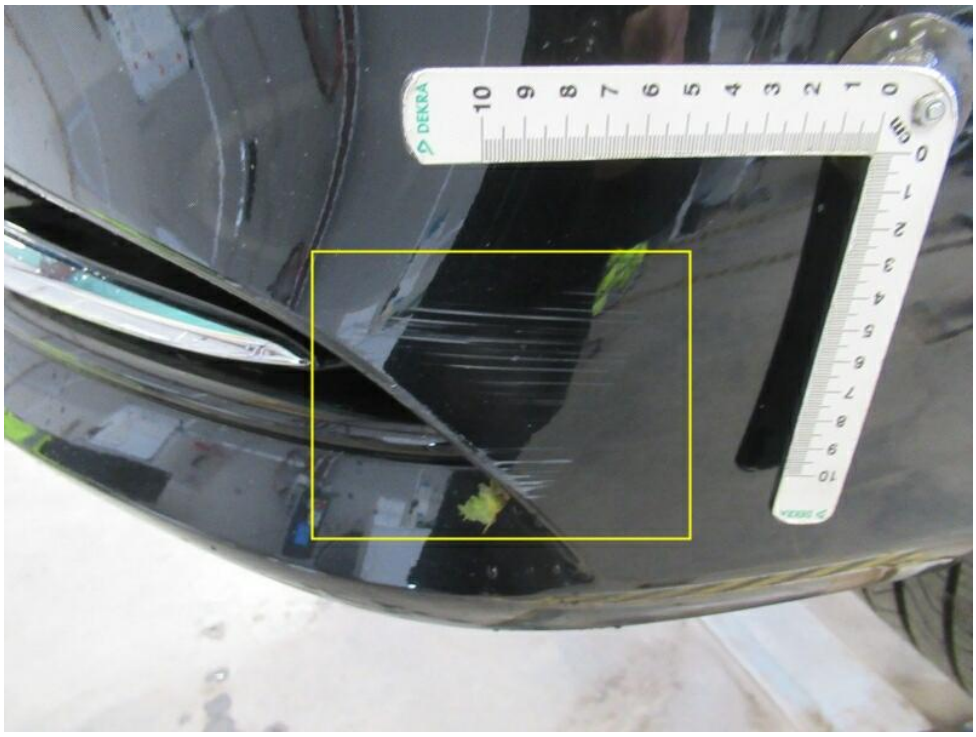
Bild 12 : Stoßfänger vorne Lackierung, zerkratzt, lackieren mit Lackaufbau

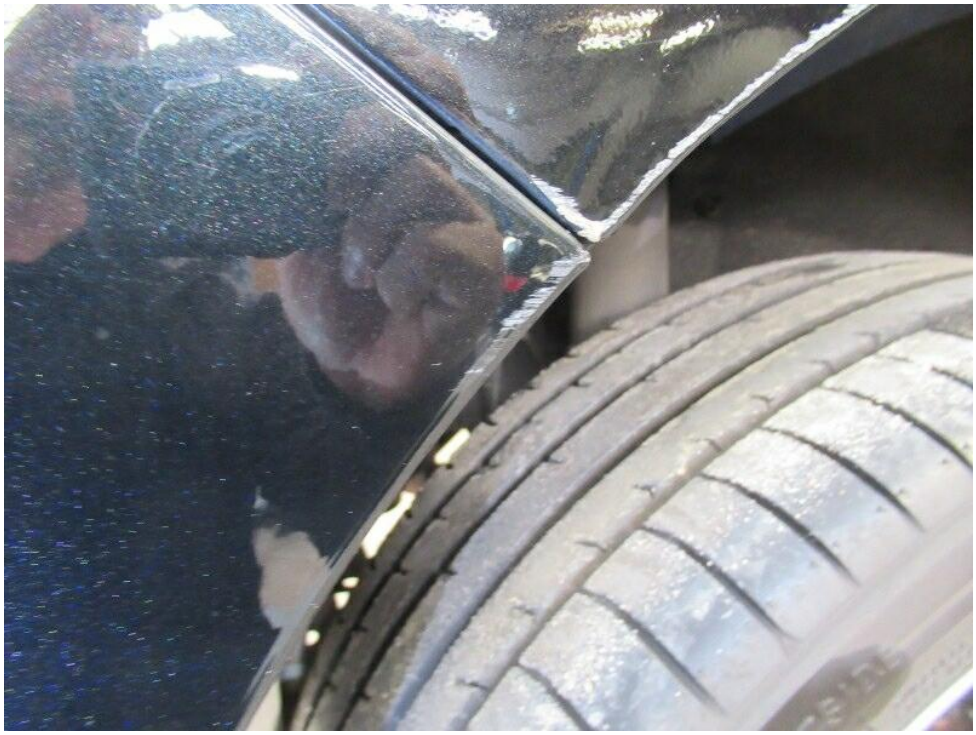
Bild 18 : Streifschaden hinten rechts an Tür HR, Seitenteil HR und Stoßfänger hinten, instandsetzen und lackieren gem. KVA

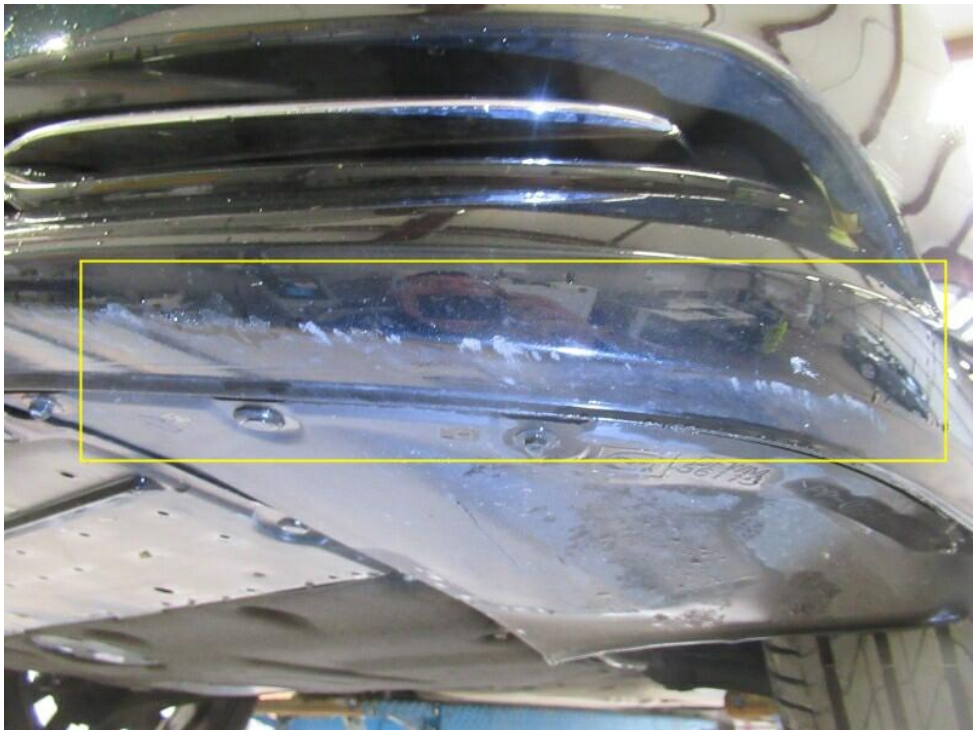
Bild 19 : Streifschaden hinten rechts an Tür HR, Seitenteil HR und Stoßfänger hinten, instandsetzen und lackieren gem. KVA

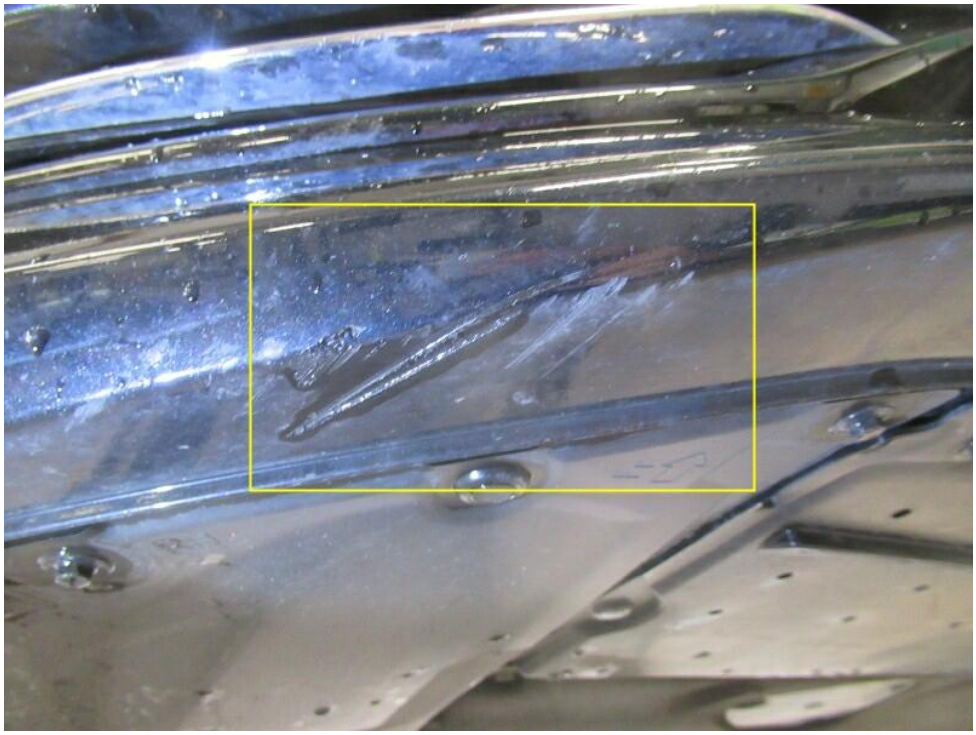
Bild 20 : Stoßfänger vorne Lackierung, zerkratzt, lackieren mit Lackaufbau

Bild 21 : Stoßfänger vorne Lackierung, zerkratzt, lackieren mit Lackaufbau
