Zustandsbericht

Protokollnummer: 47950702
Auftrags-Nr / Referenz: 21543444
Besichtigungsdatum: 06.10.2026

Hersteller / Modell	BYD ATTO 3 Design		
Kennzeichen	K-IO 225E	**Vehicle Identification number**	LGXCE4CB9P2005122
Erstzulassung	26.10.2023	**Laufleistung (abgelesen)**	8.674 km
HSN/TSN	2160 / AAB 00002	**Kraftstoffart**	Elektro
Fahrzeugart	PKW Limousine	**Antriebsart**	Frontantrieb
Schadstoffklasse	2017/1151	**Getriebe / Anzahl Gänge**	Direktantrieb
Farbe	Skiing white	**Besichtigungszustand**	ausreichend
Leistung	65 kW	**Nächste HU**	10/2028
Wartungsheft / Nachweis	vorhanden / vollständig	**Restlauf bis Service**	12 Monat(e)
Letzte Wartung	10/2025 bei 5.487 km	**Polsterart**	Kunstleder
Vorschaden	Keine Feststellbar	**Polsterfarbe**	Beige-Blau
Nachlackierung	Keine Feststellbar	**zul. Gesamtgewicht**	2.160 kg
Dokumente	ZB I vorhanden	**Anzahl Halter**	unbekannt
Schlüssel soll/ist	2/2	**Anzahl Sitze / Türen**	5 / 5
Vertragsnummer	50150375	**Re-Import**	Nein

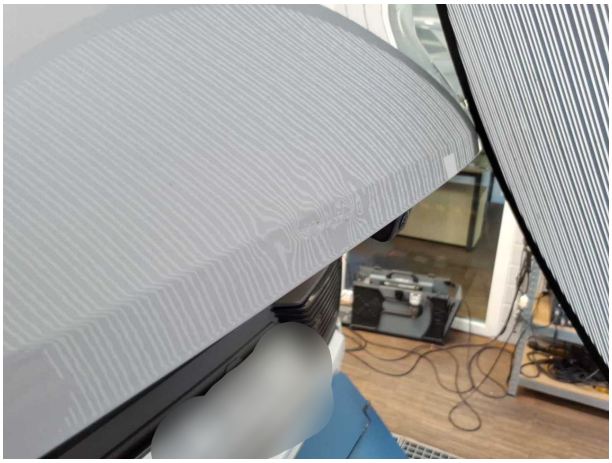
Nr.	Bauteilgruppe	Beschreibung
1	Heckklappe/-tür	Heckklappe - verformt - instandsetzen und lackieren

Beschädigung #1: Heckklappe/-tür: Heckklappe - verformt - instandsetzen und lackieren
