Inspection Report

Make	BMW	Gearbox	Automatic
Model	i4 Gran Coupe xDrive M50 80,7kWh (G26)	Fuel type	Electric
Mileage	65,488	kW	350
VIN	WBY31AW090FP92927	cc	0
First registration date	7/11/2023	Customer	BMW Austria Leasing GmbH Minderwertgutachten

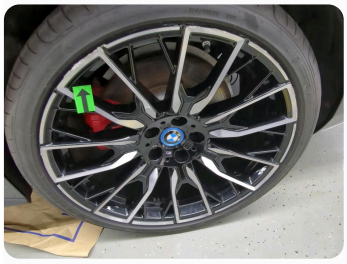
3 | Alloy rim FL

Damage type	Scratch(es)
Repair mode	Repair
Cause	Use/wear

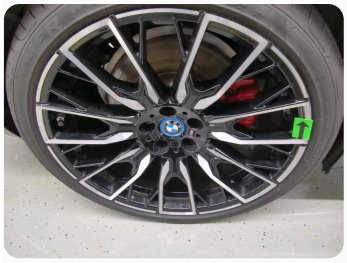
5 | Alloy rim RL

Damage type	Scratch(es)
Repair mode	Repair
Cause	Use/wear

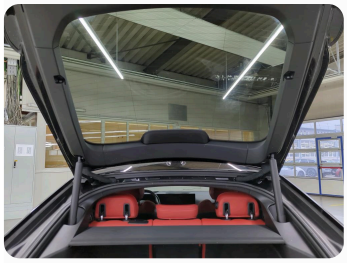
12 | Boot lid covering R

Damage type	Scratch(es)
Repair mode	Replace
Cause	Use/wear
