Inspection Report

Make	MINI	Gearbox	Automatic
Model	MINI 32,6kWh Aut. (F56)	Fuel type	Electric
Mileage	28,182	kW	135
VIN	WMW11DJ0802T27481	cc	0
First registration date	9/27/2022	Customer	BMW Austria Leasing GmbH Minderwertgutachten

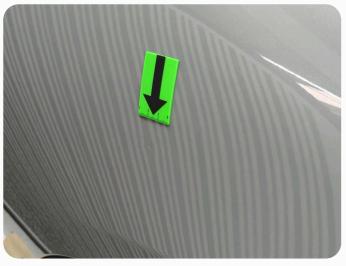
Part	Damage type	Repair mode
2 | Wing RL	Dent(s)	Paintless dent repair
3 | Brake fluid	Maintenance	Replace
4 | Bonnet	Dent(s)	Paintless dent repair
6 | Door FR	Dent(s)	Paintless dent repair

Part	Damage type	Repair mode
1 | Service	Maintenance	Execute

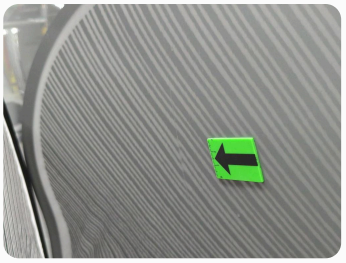
4 | Bonnet

Damage type	Dent(s)
Repair mode	Paintless dent repair
Cause	Use/wear
