Renault

VIN: VF1RHN00074554153

Détails de l'inspection

Lieu de l'inspection LE MEUX - GCA (WALON)	**Date de l'inspection** 04/09/2026	**Date de validation de l'inspection** 07/09/2026

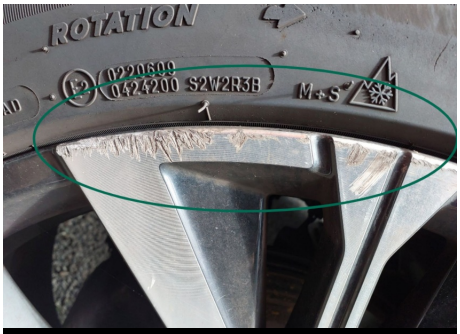
002	Jante / Avant Droit Matériau : Alliage aluminium / Diamètre Jante/Pneu : 20 " / Surface : Poli	Rayure	Peinture

Jante / Avant Droit / Rayure
