DEKRA-Nr: 0357 / 061732 / 2026 / B083273002766 vom 11.11.2026

Vermarktungsbericht

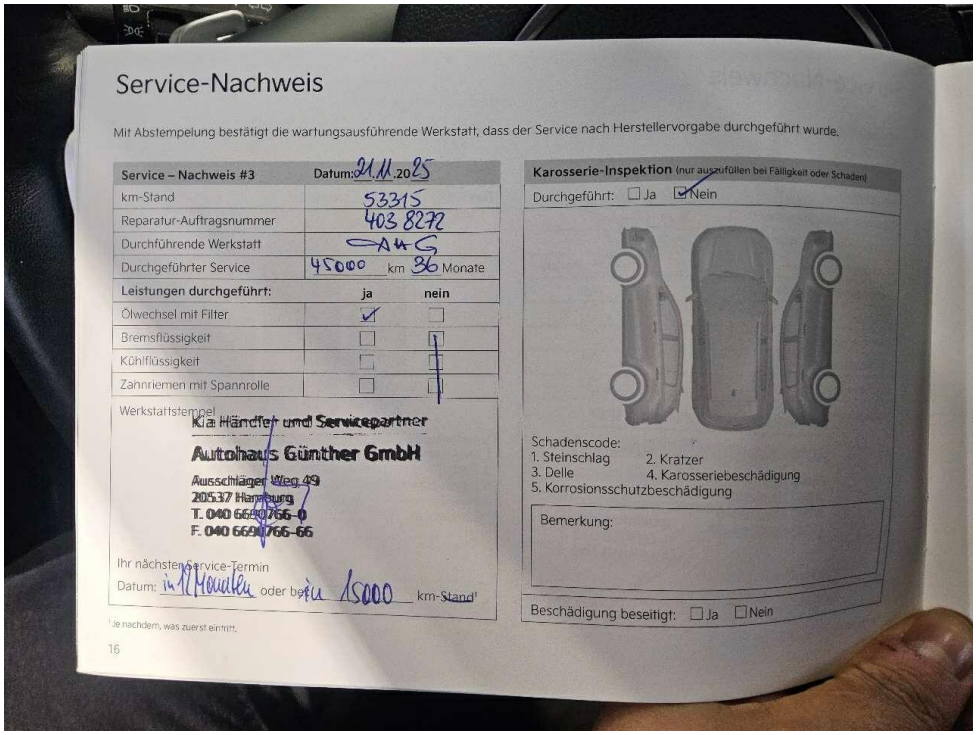
Bild 7 : Wartungsnachweise

Wartungsnachweis:	lückenhaft
letzte Wartung:	am 21.11.2025 bei Kilometerstand 53.315

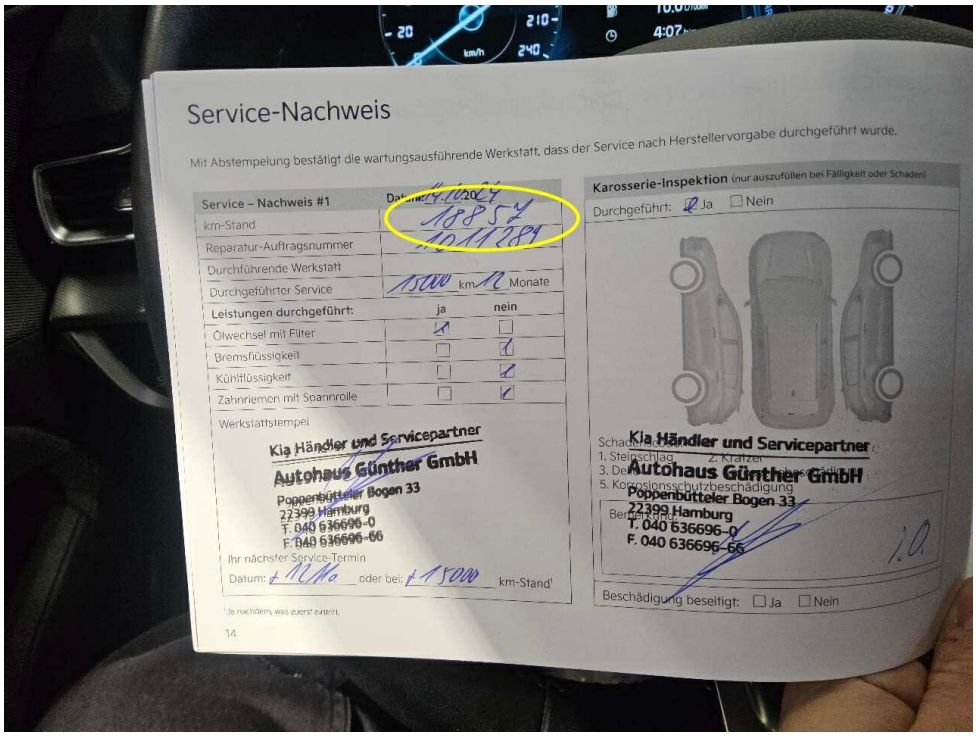
1. Entfall der uneingeschränkten Herstellergarantie

Bild 10 : Wartungsnachweis
Entfall der uneingeschränkten Herstellergarantie
